**ANÁLISE DE PERDAS ECONÔMICAS GERADAS PELA EROSÃO EM AMBIENTE
PRAIANO: CASO DA PRAIA DE AJURUTEUA – BRAGANÇA/PA**

Dissertação de mestrado apresentado ao Programa de Pós-Graduação em Gestão de Riscos e Desastres Naturais na Amazônia - PPGGRD do Instituto de Geociências-IG da Universidade Federal do Pará, como requisito para a obtenção do grau de mestre em Gestão de Riscos e Desastres Naturais.

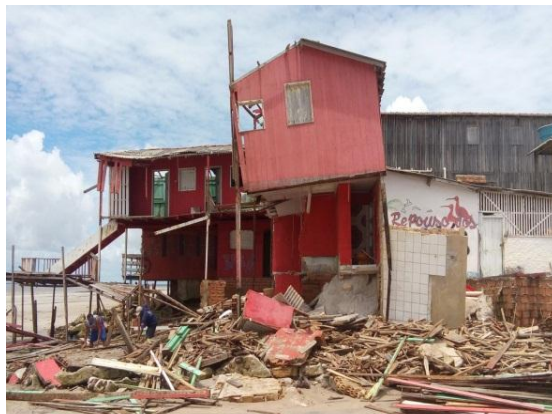
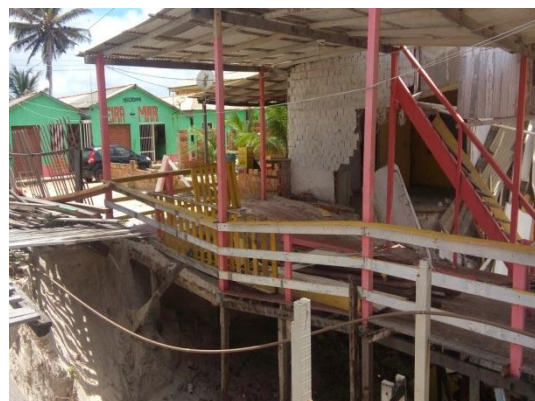
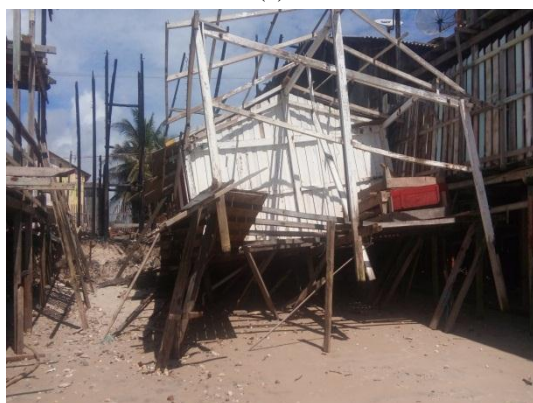
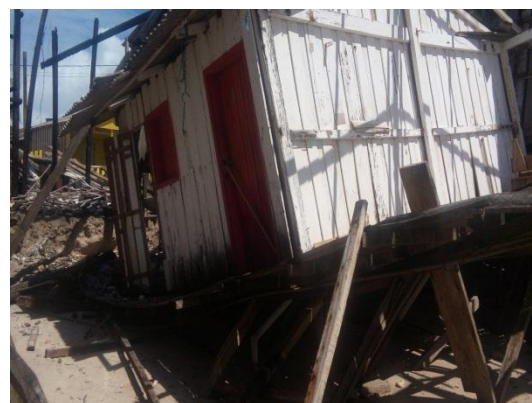
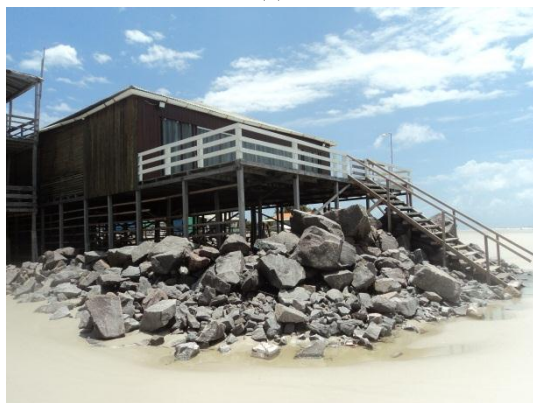
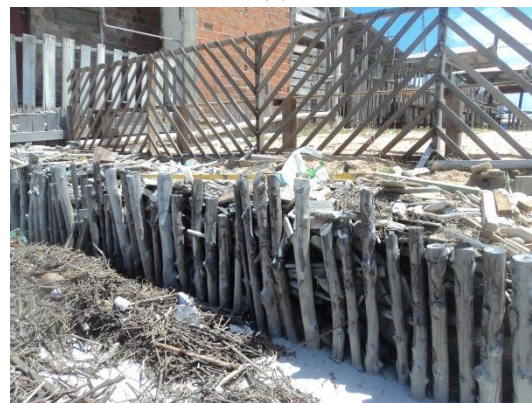
As infraestruturas mais utilizadas para contenção ou proteção dos processos erosivos são (Figuras 4 e 5): materiais como a pedra de rachão que foram colocadas de forma aleatória, visando apenas o melhor arranjo, em pontos isolados para proteger áreas e bens específicos; saco de areia, aterro, pedras, piçarra; além de tábuas de madeira; pneus de caminhão; concreto armado, etc. Apesar de utilizarem essas matérias para tentar conter a ação da maré, estes mostraram-se de baixa eficiência frente a força das ondas nos dias de maré de sizígia, período em que ocorre as maiores amplitudes de ondas (chegando até 5,5 m).

Figura 4- Maré alta do dia 27 de abril de 2015: (a) Bar e pousada repouso dos Guaras; (b) Pousada parcialmente destruída; (c, d) Residência parcialmente destruída. Infraestruturas encontradas em Ajuruteua: (e) Pedra de rachão; (f) Estacas de madeira como muro de arrimo de entulho.

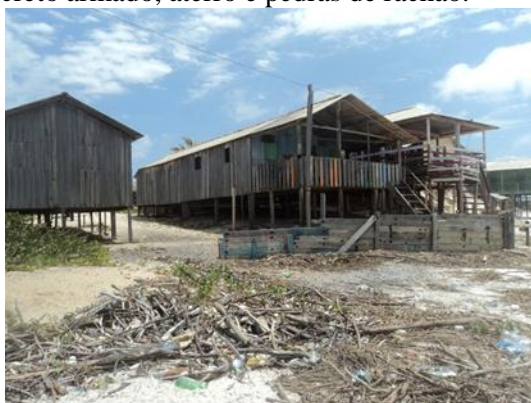
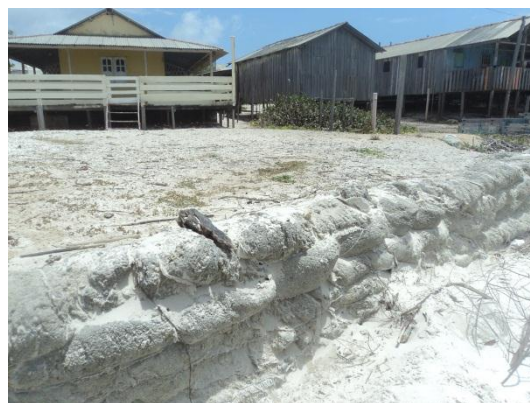
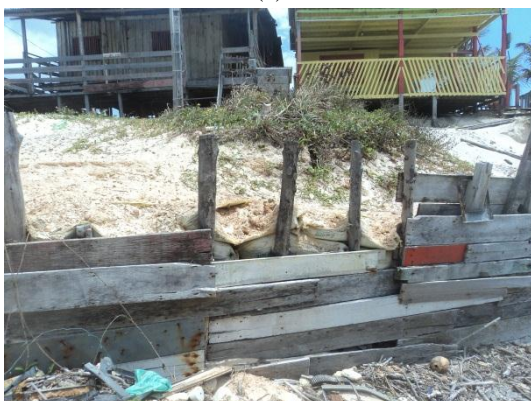
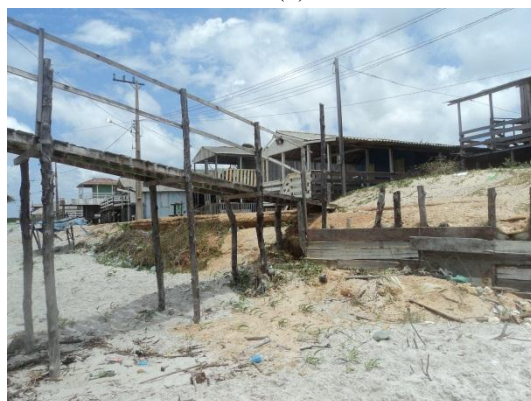
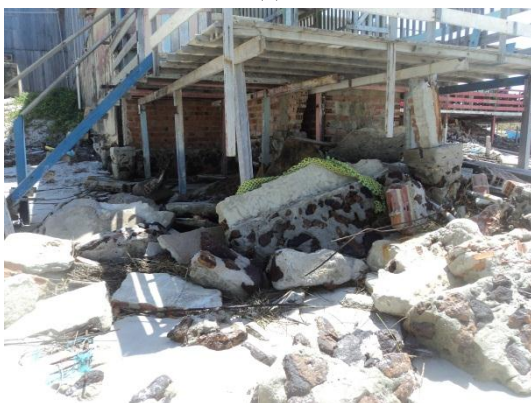
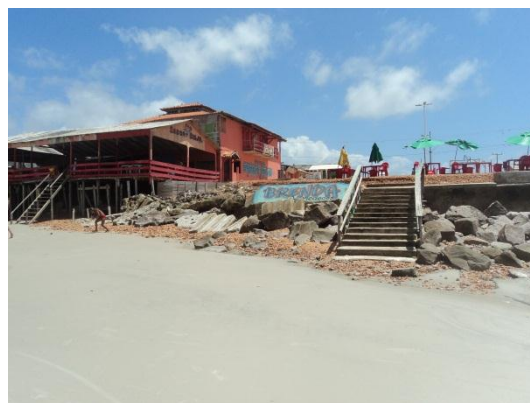
Figura 5- Estrutura de contenção diversas: (a, b, c, d) madeira, sacas de cimento/concreto; (e, f) concreto armado, aterro e pedras de rachão.

Para tentar conter a erosão foram dispostos blocos de rochas em áreas pontuais, em frente a alguns estabelecimentos comerciais e residência. Esta contenção artificial tem surtido efeito localmente de forma paliativa/atenuante e de curto prazo e não de forma definitiva, visto que a ação da maré continua erodindo (removendo) o material que está a baixo da contenção de pedras (rochas).

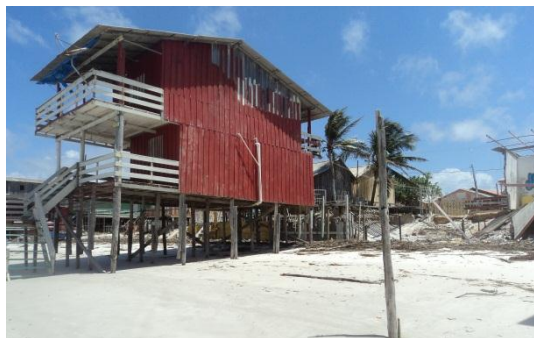
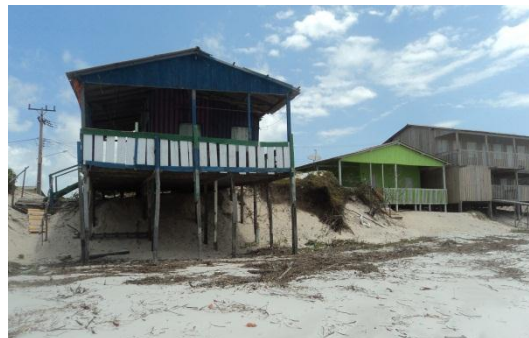
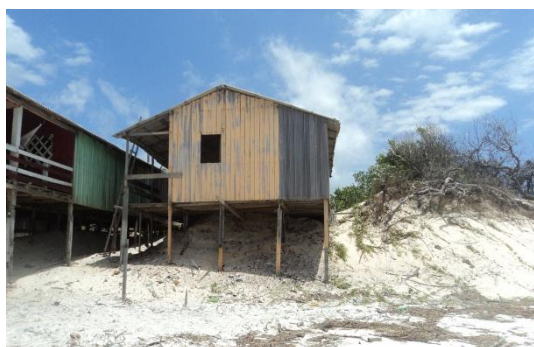
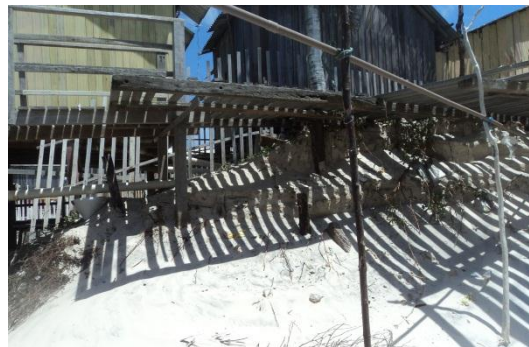
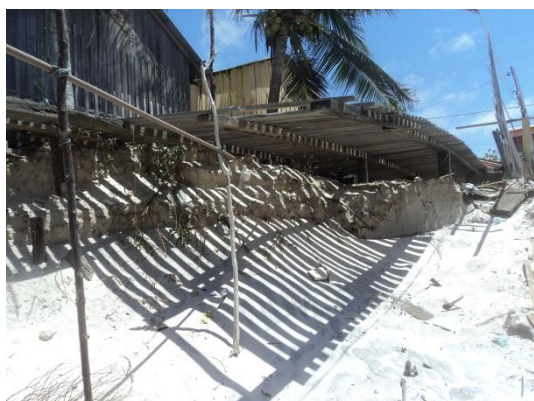
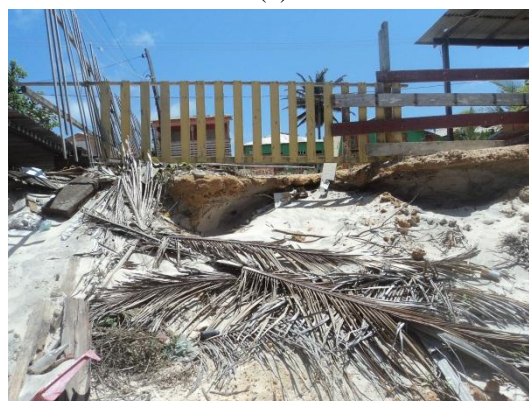
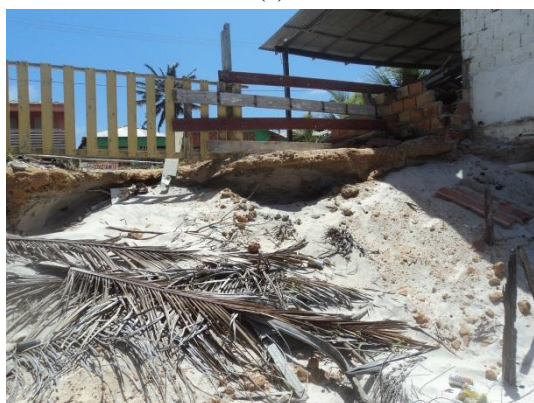
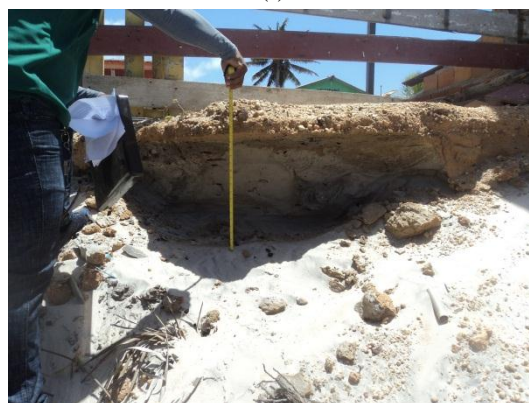
Figura 6- (a, b, c) Construção em área onde ocorreram desabamentos e em sobre dunas. (d, e) Entulho e resto de construção como estrutura de contenção. (f, g, h) processo erosivo – ravinamento (com dimensões de 9m de largura; 6,5m de profundidade e 1,45 m de altura).

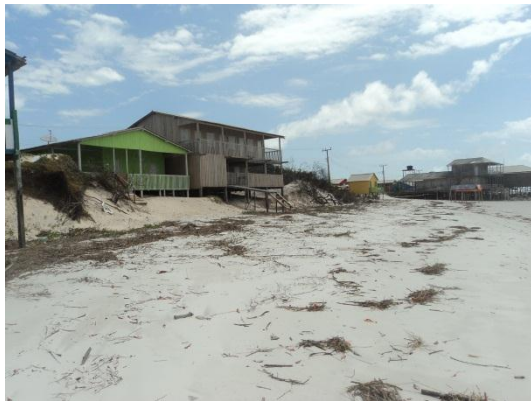
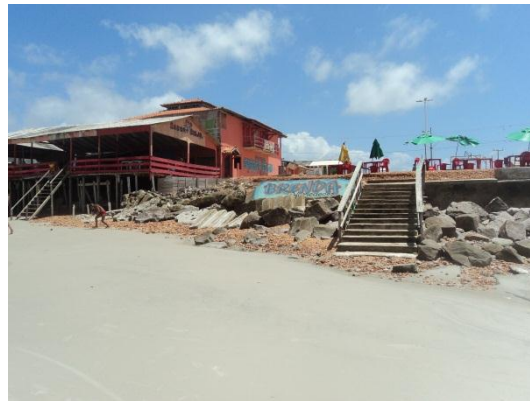
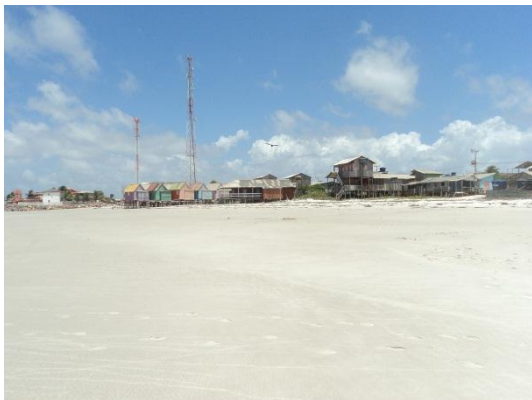
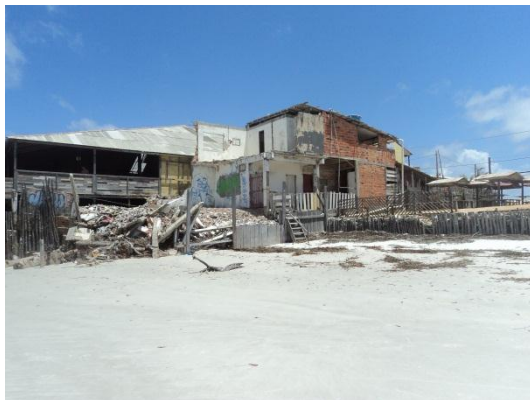
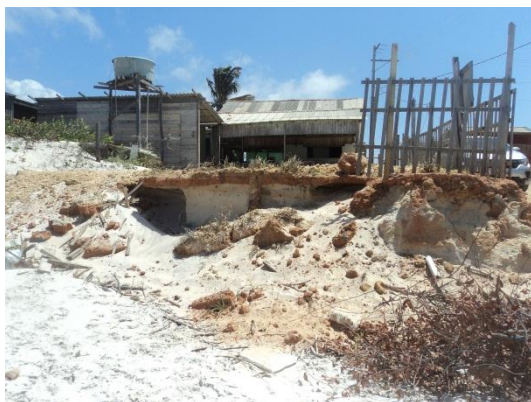
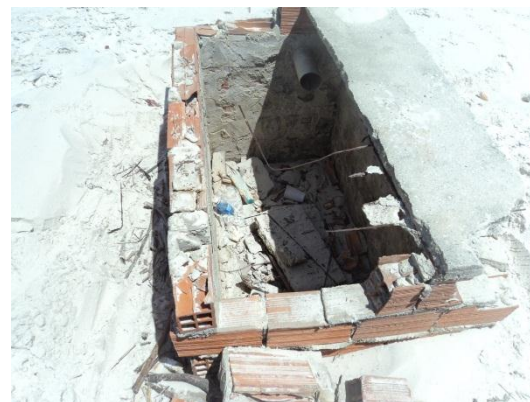
Figura 7- (a) Residências sobre dunas. (b, c) Bares e pousadas e restaurantes na linha de costa. (d) Residências em alvenaria afetadas. (e) Contenção com aterro/piçarra. (f) Cisterna de resíduos.
