**GEOPROCESSAMENTO APLICADO A
GESTÃO DE RISCOS DE QUEDA DE ÁRVORES: ESTUDO DE CASO
EM UM BAIRRO NO MUNICÍPIO DE BELÉM – PA**

Dissertação apresentada ao Programa de Pós-Graduação em Gestão de Riscos e Desastres na Amazônia, do Instituto de Geociências da Universidade Federal do Pará, em cumprimento às exigências para obtenção do grau de Mestre em Gestão de Riscos e Desastres Naturais na Amazônia.

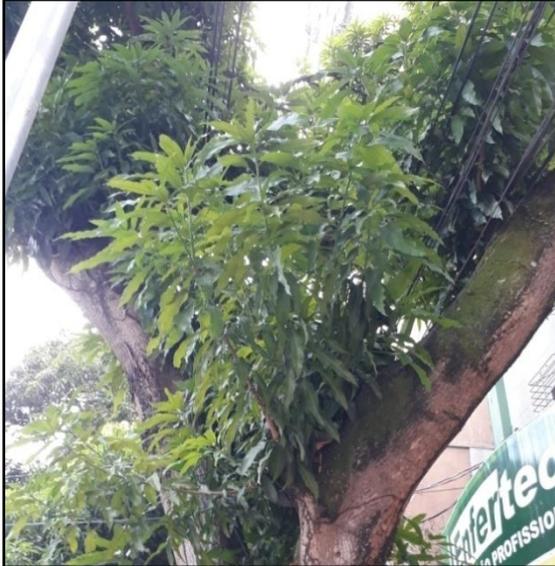
Figura 03 – Exemplo de brotações epicórmicas.

a) Danos a copa: Visualização de deformações na copa decorrente de manejo inadequado. Para este estudo foi verificada a existência de Brotações/Ramos Epicórmicos (Figura 03), poda em “V” (Figura 04) ou desproporcional (Figura 05) e a poda drástica ou poda de raiz (Figura 06).

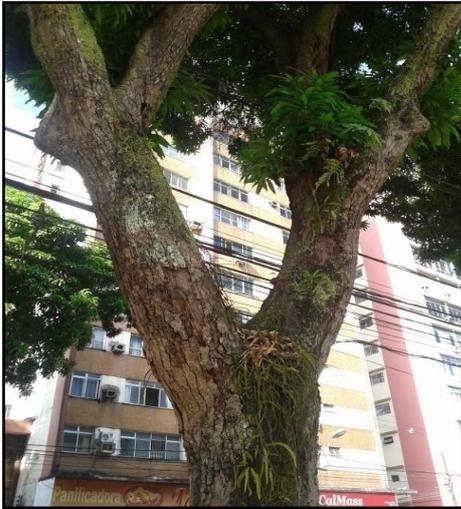
Figura 07 – Exemplo de bifurcação no tronco.

b) Ramos codominantes: Constatação de bifurcação do tronco principal ou de ramos que apresentavam circunferência semelhante ao tronco principal, formados abaixo de 40% da altura total do indivíduo (Figura 07).

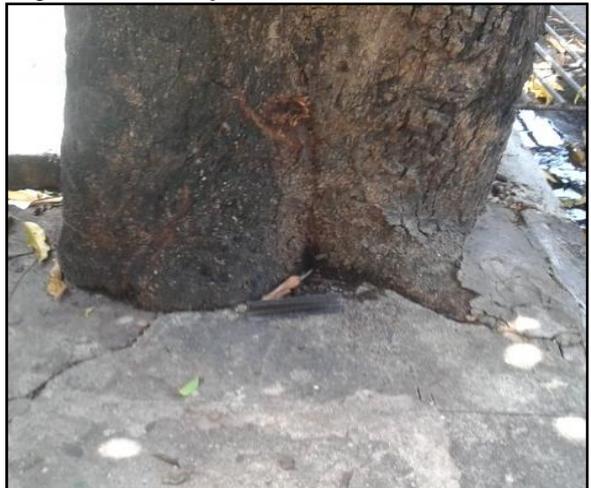
Figura 09 – Condições de sufocamento.

e) Sufocamento: Verificação de ausência de espaço livre em volta da base do tronco devido à impermeabilização por asfalto ou concreto (Figura 09).

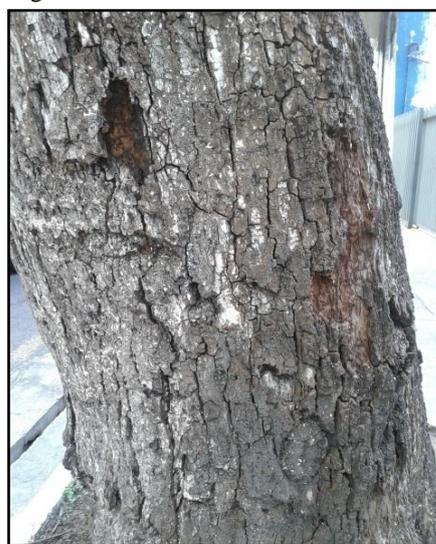
Figura 11 – Tronco deteriorado.

d) Deterioração no tronco: Verificação dos indícios anteriormente mencionados (letra c do item II) no tronco (Figura 11);

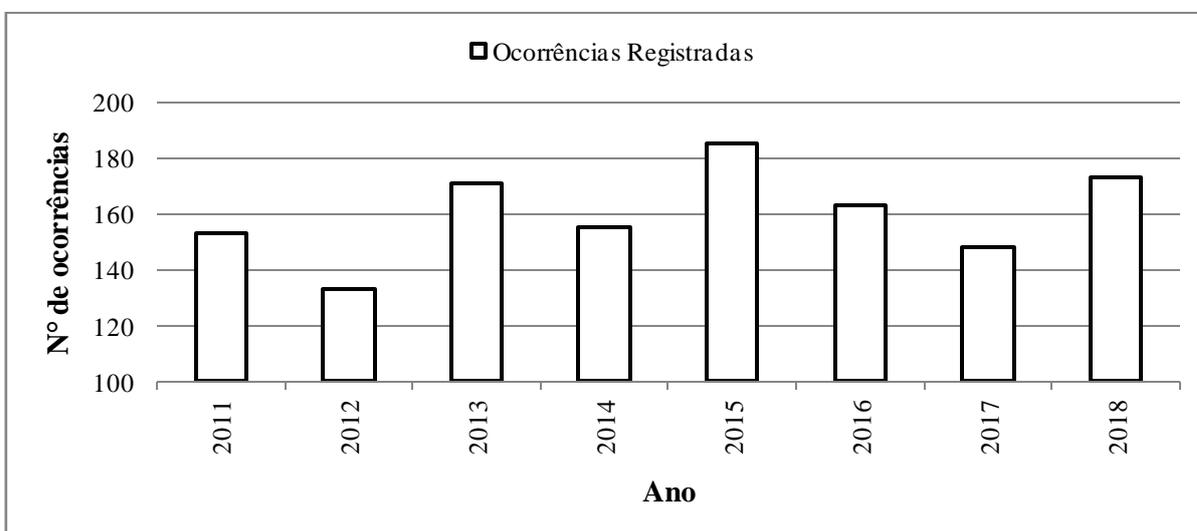
Gráfico 01 – Distribuição anual das ocorrências de quedas de árvores no município de Belém entre 2011 a 2018.

No gráfico 01 também é possível observar oscilações no número de ocorrências entre os anos de 2011 a 2018, além de índices acima da média nos anos de 2013, 2015, 2016 e 2018. Cazalvara e Moraes (1969) atribuem o aumento na taxa de senilidade da população de arbóreas no município de Belém como um dos principais responsáveis pelo aumento no número de tombamentos, além de fatores externos, como a interrupção do ciclo de incorporação de matéria orgânica ao solo devido a pavimentação e limpeza de vias. Oliveira e Lopes (2007) atribuíram algumas hipóteses que podem justificar o aumento de tais ocorrências na cidade de Lisboa, e que também podem ser levadas em consideração neste estudo, como por exemplo, o aumento da poluição na cidade, que cria ou agrava problemas fitossanitários na vegetação, reduzindo a capacidade de suporte a cargas externas.

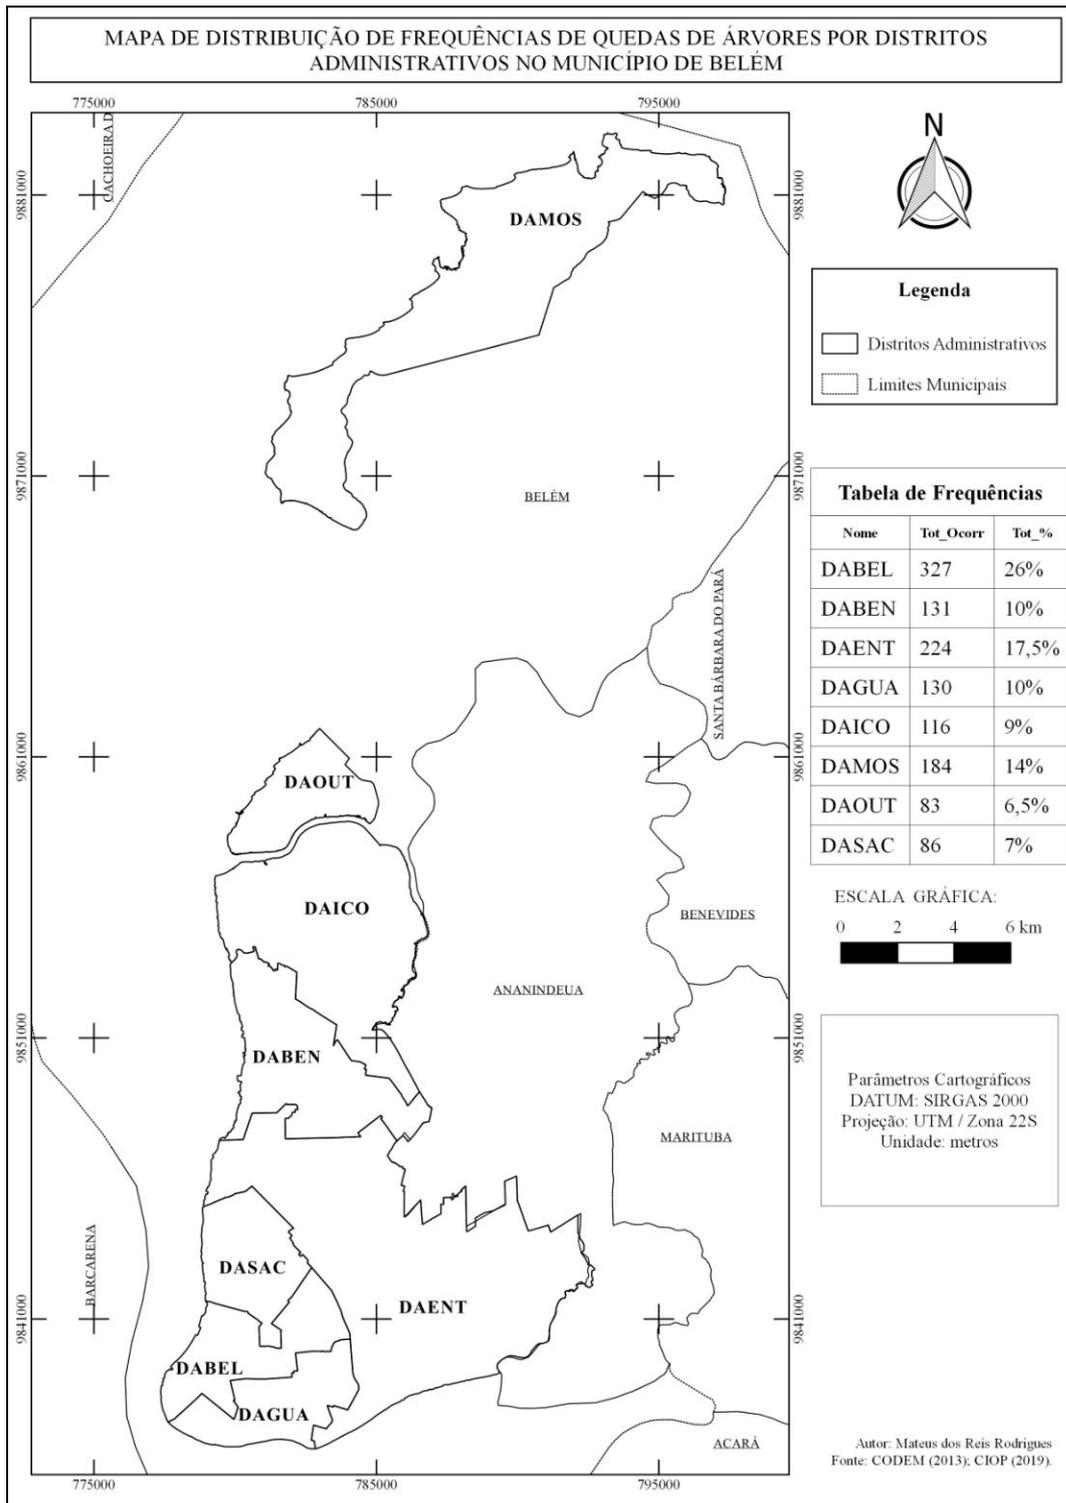
Figura 12 – Índices de quedas de árvores por Distritos Administrativos entre os anos de 2011 a 2018 no município de Belém – PA.

Na Figura 12 é possível observar que os maiores índices de ocorrências de quedas de árvores ocorreram nos Distritos Administrativos de Belém - DABEL, localizada na região central do município, seguido pelos Distritos do Entroncamento – DAENT (porção leste do município) e de Mosqueiro – DAMOS (porção norte do município). Este resultado foi semelhante ao encontrado por Mendes (2016), no qual, segundo o autor, reafirma a hipótese de que o fator urbanização propicia situações em que o indivíduo arbóreo entra em processo de declínio, ficando mais suscetível a quedas em função de variados fatores internos ou externos. Na tabela 01 é apresentado a distribuição de frequências absoluta (f_{Abs}) e relativa (f_{Rel}) por bairros baseado na classificação do Distrito Administrativo com maior número de ocorrências (DABEL).

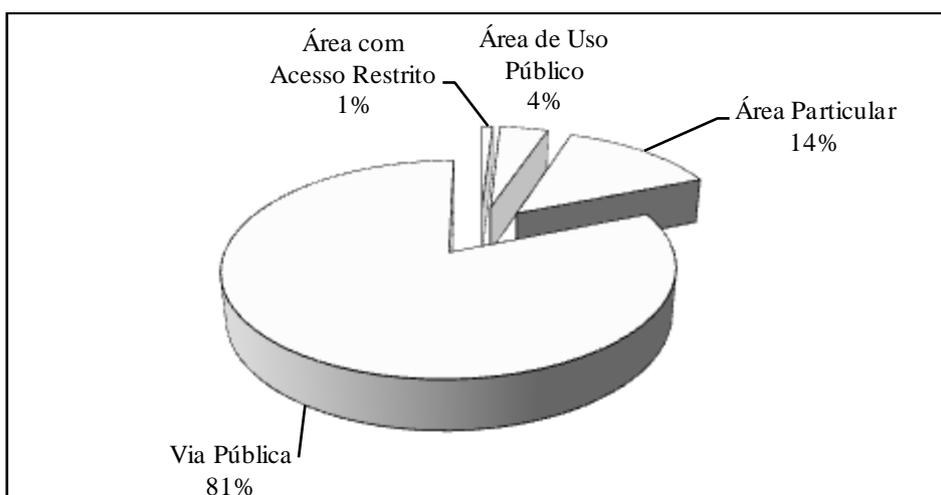
Gráfico 02 – Localização das árvores antes da queda no município de Belém.

No gráfico 02, é possível observar que a maior fatia do quantitativo de árvores que caíram estavam localizadas em vias públicas (81%), indicando que o maior número de ocorrências nesses locais pode estar relacionado com a hipótese levantada por Cazalvara e Moraes (1969) acerca do estado fitossanitário da vegetação e impermeabilização do solo, além disso, a canalização e favorecimento no escoamento de ventos em vias urbanas devem ser considerados como fatores que influenciam nas ocorrências (SILVA JUNIOR, 2012).

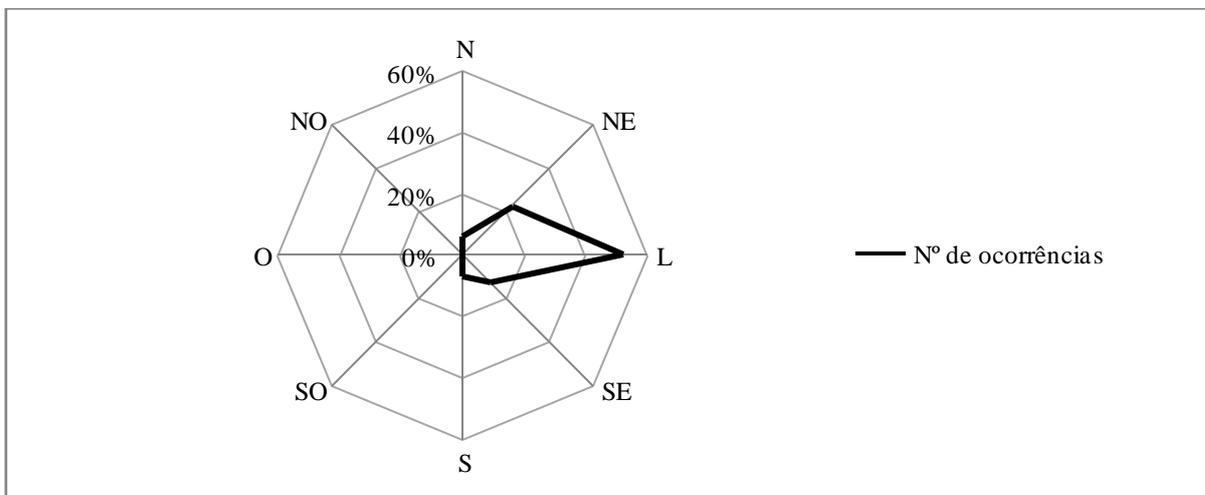
Gráfico 03 – Direção predominante do vento nos dias de ocorrência de queda de árvore.

De acordo com o gráfico 03 é possível verificar uma tendência maior de quedas com o vento predominante a Leste (51,60%), seguido por Nordeste (22,48%) e Sudeste (12,41%). Há variações também para as direções Sul (6,79%), Norte (6,09%), Nordeste e Sudoeste (ambos com índice abaixo de 0,5%), além de apenas 01 ocorrência para Sudoeste e nenhuma para Oeste. Além disso, foi verificado a direção do vento predominante e o número de ocorrências por Distrito Administrativo, constatou-se que em todos apresentaram a direção de vento predominante Leste, seguido por Nordeste e Sudeste com variações para as demais direções, porém sem relevância comparada as direções citadas.

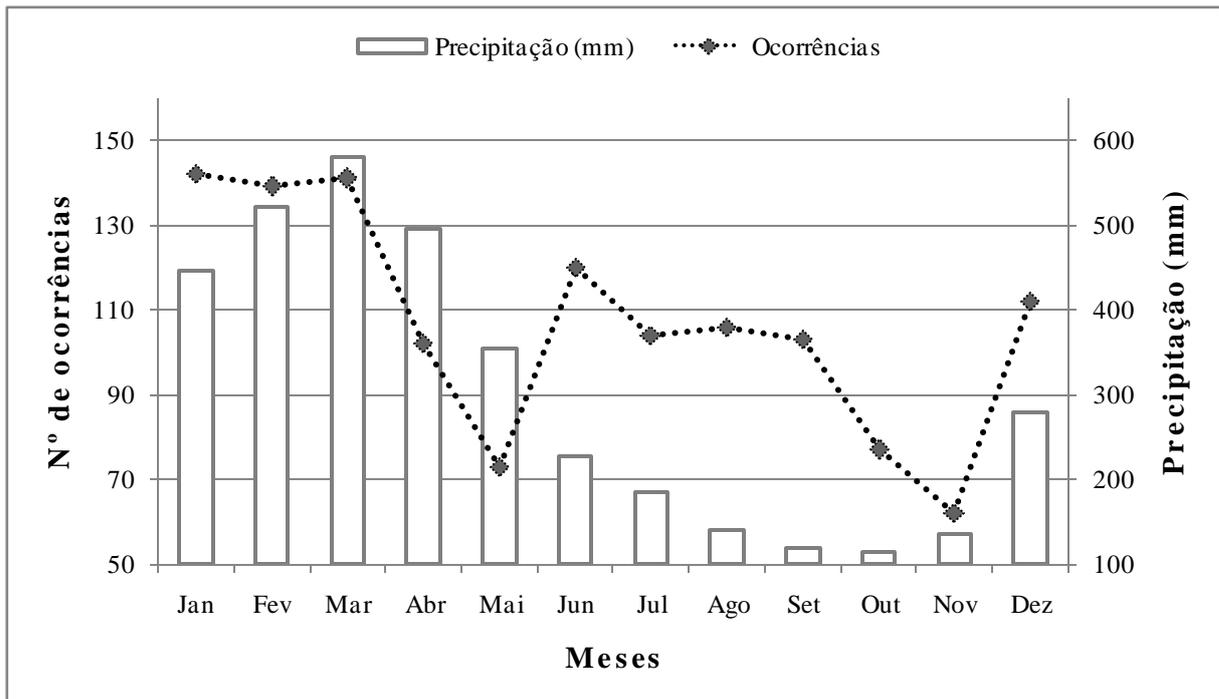
Gráfico 04 – Ocorrências mensais de quedas de árvores e respectivas médias de precipitação.

No gráfico 04 é possível observar alterações significativas nos volumes mensais de chuvas durante o ano (variável independente), sendo de fácil identificação o período menos chuvoso de dezembro a maio e menos chuvoso de junho a novembro citado por Silva Junior (2012). Também é possível observar, na maioria dos meses, que há uma mudança no comportamento da variável dependente (queda de árvores) de forma proporcional ao volume mensal de chuvas, indicando uma possível correlação positiva entre as duas variáveis. Campos, Mota e Santos (2015) corroboram tal afirmação ao constatar que as quedas de árvores no município de Belém representam uma parcela significativa das consequências após eventos de precipitação hídrica intensa (acima de 25 mm em 1h).

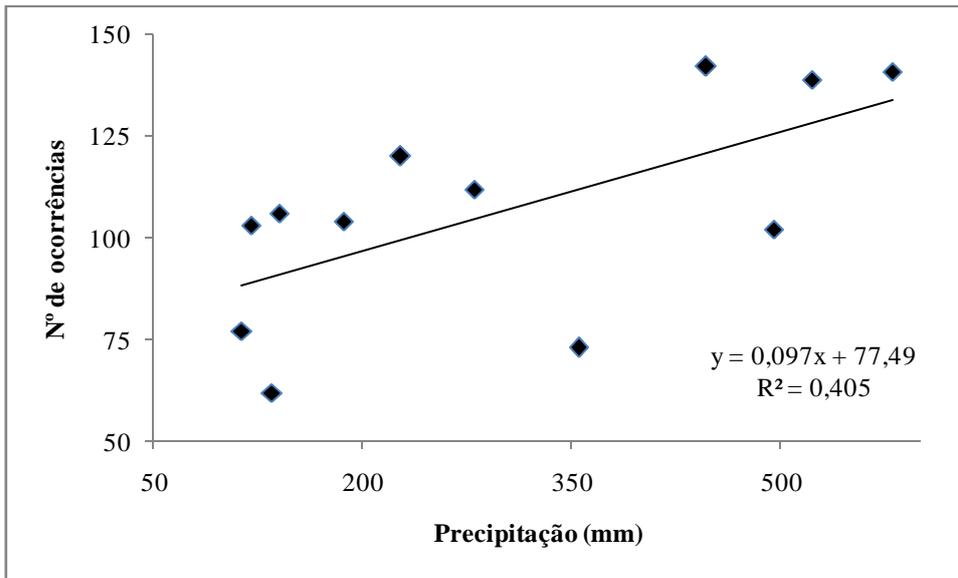
Gráfico 05 – Diagrama de dispersão das variáveis precipitação e quedas de árvores.

O valor encontrado para o coeficiente de correlação linear entre as variáveis foi $\sigma = 0,64$, indicando correlação moderada (FIGUEIREDO FILHO; SILVA JÚNIOR, 2009). Através do gráfico 05, notou-se uma dispersão entre as variáveis, de forma que o valor encontrado para r^2 foi igual a 0,4. Isto significa dizer que, estatisticamente, a variável precipitação pode influenciar de forma diretamente proporcional as ocorrências de queda de árvores, porém, não é a única variável que deve ser considerada em um modelo matemático explicativo para a ocorrência de quedas de árvores. Como já mencionado anteriormente, as rajadas de vento durante episódios de precipitação contribuem para o tombamento do indivíduo durante a precipitação.

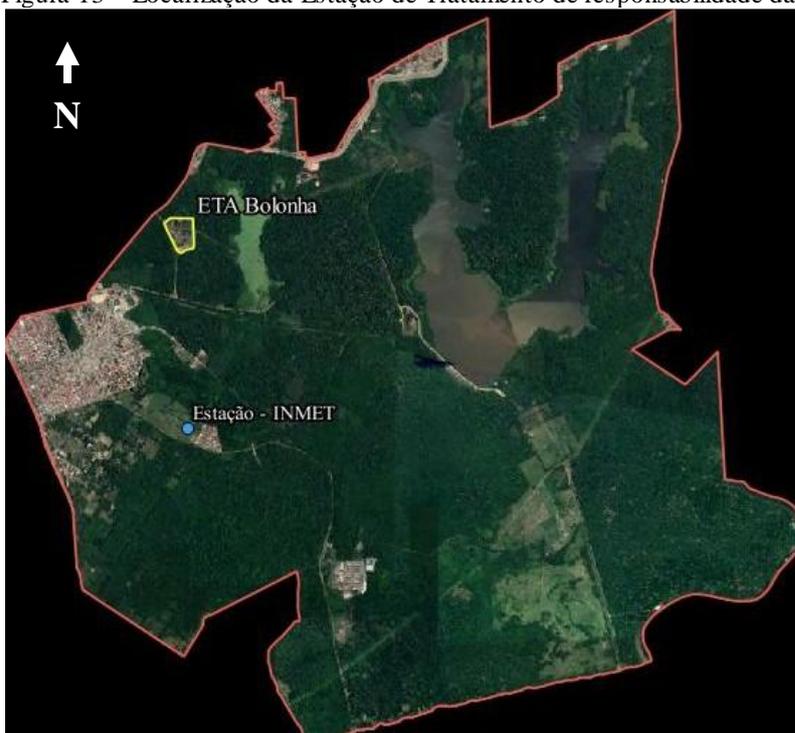
Figura 13 – Localização da Estação de Tratamento de responsabilidade da COSANPA.

Conforme apresentado no item 4.1, a queda de árvores, em alguns casos, provocou a interrupção no fornecimento de água tratada a diversos bairros no município de Belém. Os jornais eletrônicos locais noticiaram um total de seis ocorrências entre os anos de 2015 a 2018. A principal responsável pelo abastecimento de água no município – Companhia de Saneamento do Pará (COSANPA) – atribuiu a interrupção do fornecimento de água em virtude de queda de uma ou mais árvores no sistema elétrico que mantêm o funcionamento das operações da Estação de Tratamento de Água Bolonha – ETA, localizada no bairro do Curió-Utinga. No bairro onde sucederam os eventos, está localizada a estação meteorológica convencional do INMET (Figura 13) que realiza coleta de dados pluviométricos diários.

Neste sentido, foram filtradas as informações divulgadas pela imprensa dos bairros afetados em cada evento, sendo também realizado o cruzamento de séries históricas diárias de precipitação com os respectivos dias de interrupção no abastecimento de água motivado pela queda de árvores. Também foram consultadas séries históricas horárias de velocidade e rajadas de vento da estação meteorológica localizada no Aeroporto Internacional de Belém,

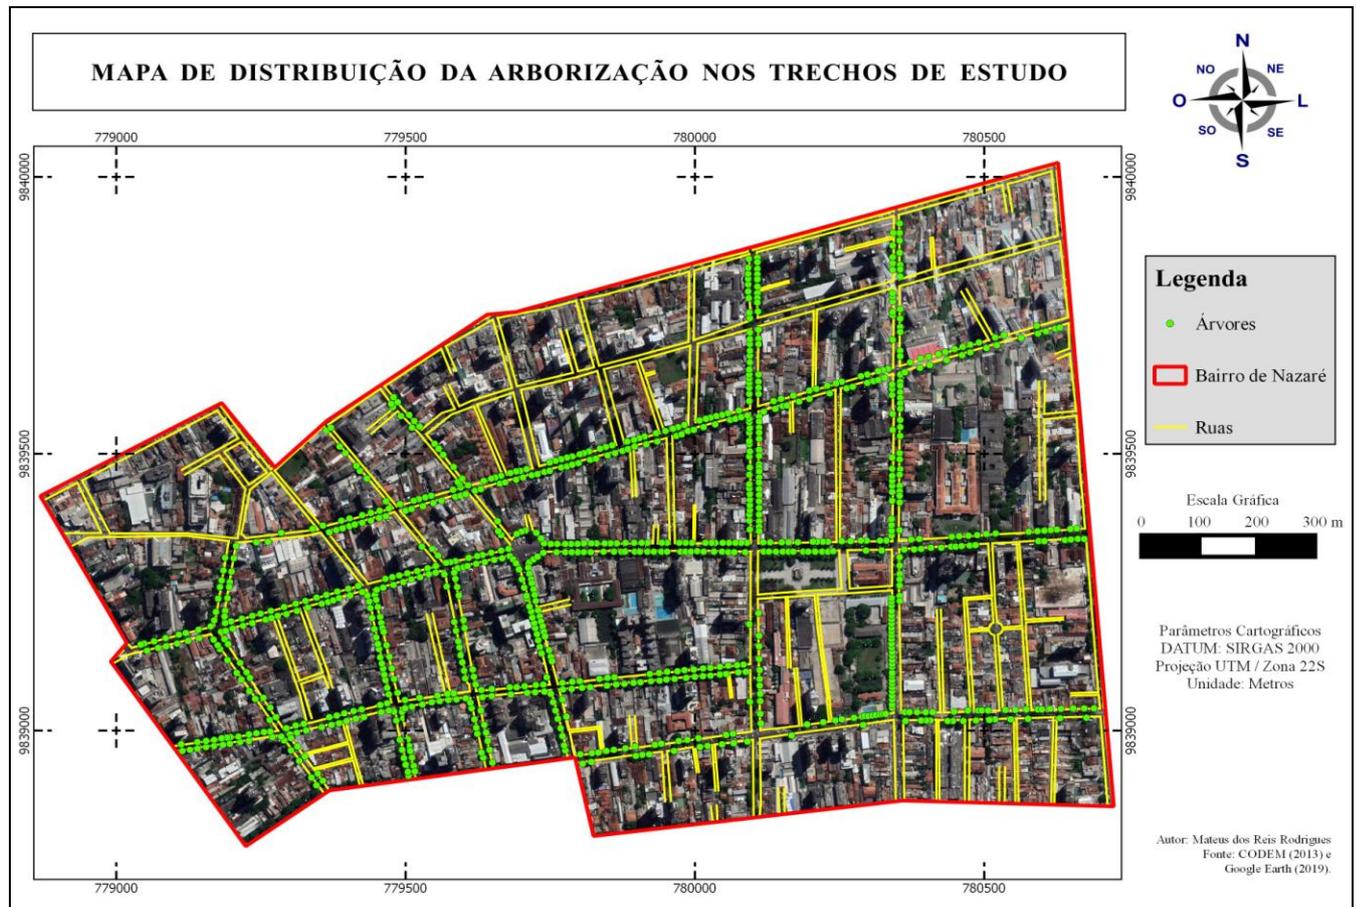
Figura 14 – Mapa de distribuição dos indivíduos arbóreos nos trechos de estudo.

Após trabalho de campo com aplicação de protocolo de avaliação visual de risco de queda de árvores, foram obtidos diagnósticos das condições dendrométricas e fitossanitárias de um total de 915 indivíduos arbóreos nos trechos de avaliação no bairro de Nazaré. A figura 14 apresenta o mapa de distribuição dos indivíduos arbóreos ao longo dos trechos de estudo, em seguida, são descritas as condições visualizadas em campo.

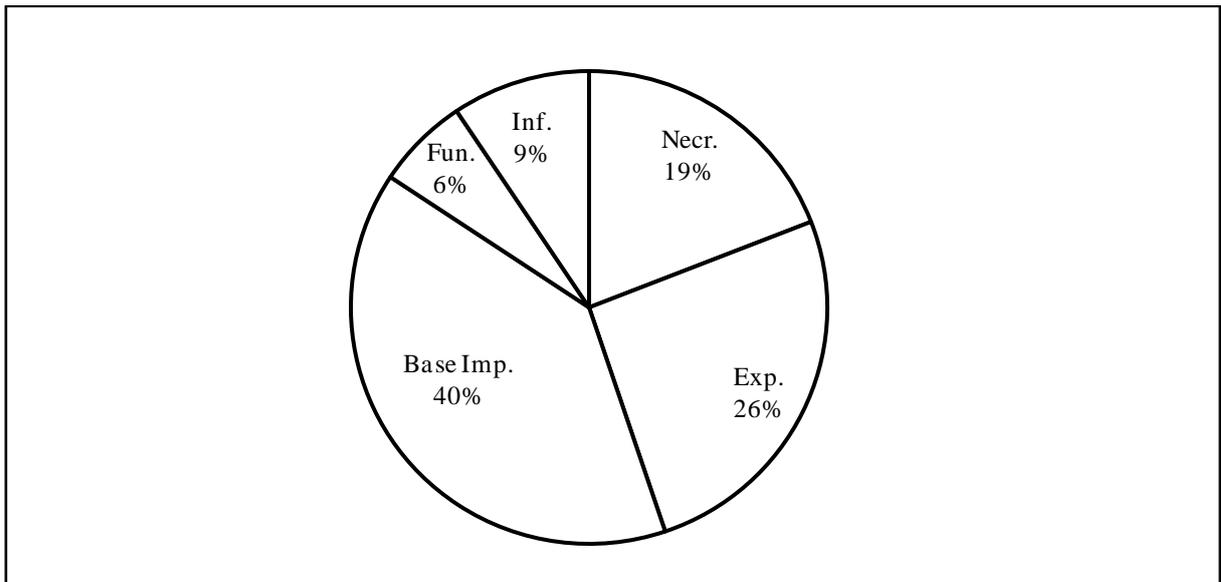
Gráfico 06 – Principais problemas encontrados na base do tronco.

Legenda: **Base Imp.**: Impermeabilização na base do tronco; **Fun.**: Presença de fungos; **Exp.**: Exposição de raízes; **Necr.**: Sinais de necrose; **Inf.**: Infestação de insetos em grau moderado e severo.

De acordo com o gráfico 06, os três principais problemas encontrados na base do tronco foram impermeabilização na base, exposição de raízes e indícios de necrose. O problema da falta de espaço para desenvolvimento de raízes também foi constatado por Sampaio et al. (2010) como principal irregularidade na base do tronco, evidenciando que nestes casos a principal falha está relacionada ao plantio. A exposição de raízes por outro lado, corrobora a hipótese de ausência ou redução no desenvolvimento de raiz pivotante e compactação excessiva do solo. Como já mencionado, Cazalvara e Morais (1969) sustentam que a principal causa para a queda de árvores no município de Belém está relacionada a problemas mecânicos na base do tronco.

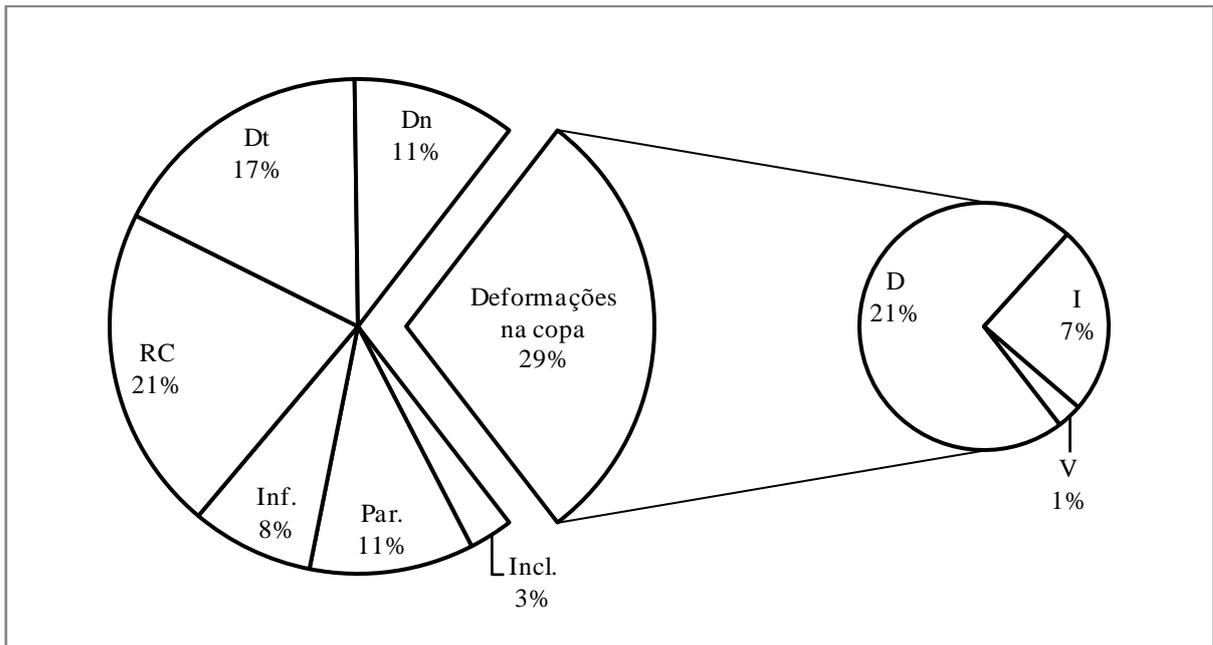
Gráfico 07 - Principais anomalias encontradas no tronco e na copa.

Legenda: **Incl.**: Inclinação acentuada do indivíduo arbóreo (acima de 25°); **Par.**: Infestação de hemiparasitas em grau moderado e severo ou excesso de epífitas; **Inf.**: Infestação de insetos em grau moderado e severo. **RC**: Bifurcação no tronco/Ramos codominantes; **Dt**: Tronco deteriorado; **Dn**: Danos ocasionados ao indivíduo ou ramos pendurados; **D**: Indícios de poda em “V” ou copa desproporcional; **I**: Ramos “ladres”/epicórmicos; **V**: Poda de raiz ou drástica.

Os principais problemas identificados em relação a copa, podem ser explicados pela falta da aplicação de critérios adequados de poda dos indivíduos arbóreos, sem descartar a possibilidade de falta de treinamentos e capacitação de profissionais responsáveis pelo corte. Na maioria dos casos, observou-se que as podas tinham apenas o objetivo de reduzir o conflito com imóveis (copa desproporcional) ou rede elétrica (poda em “V”), sem levar em consideração a estrutura do indivíduo para distribuição de cargas. Brasil (1995) constatou que a deformação em ramos e copa de árvores no município de Belém é um problema recorrente, além disso, a autora afirma que porcentagem de árvores com problemas estruturais aumentam à medida que estas atingem a altura de fios de baixa tensão (6 a 10 m). Pereira et al. (2011) também constatou deformações na copa como fator de suscetibilidade e agravante para aumento de possibilidade de queda.

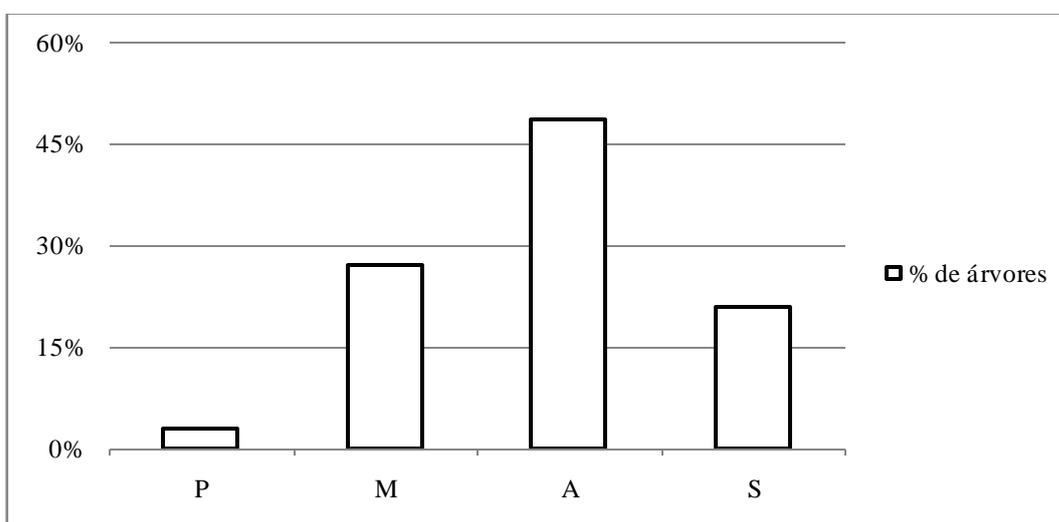
Gráfico 08 – Percentual de localização das árvores de acordo com o tipo de tráfego.

Legenda: **P**: Predominantemente residencial; **M**: Movimentação regular/pontual de pessoas; **A**: Grande circulação de pessoas e veículos, presença de Pólos Geradores de Tráfego e pontos de ônibus; **S**: Trechos em que há grandes aglomerações de pessoas (horário comercial) e/ou serviços de emergência/atendimento ao público.

Os dados apresentado no gráfico 08 reforçam a idéia discutida por Sampaio et al. (2010) e Pereira et al. (2011) de que os centros urbanos estão mais propensos a situações de risco elevado em decorrência da concentração de inúmeros serviços oferecidos a população. De acordo com os autores, em muitos casos, ainda que a árvore não apresente fortes sinais ou indícios de declínio, são suprimidas por representarem alguma ameaça a população.

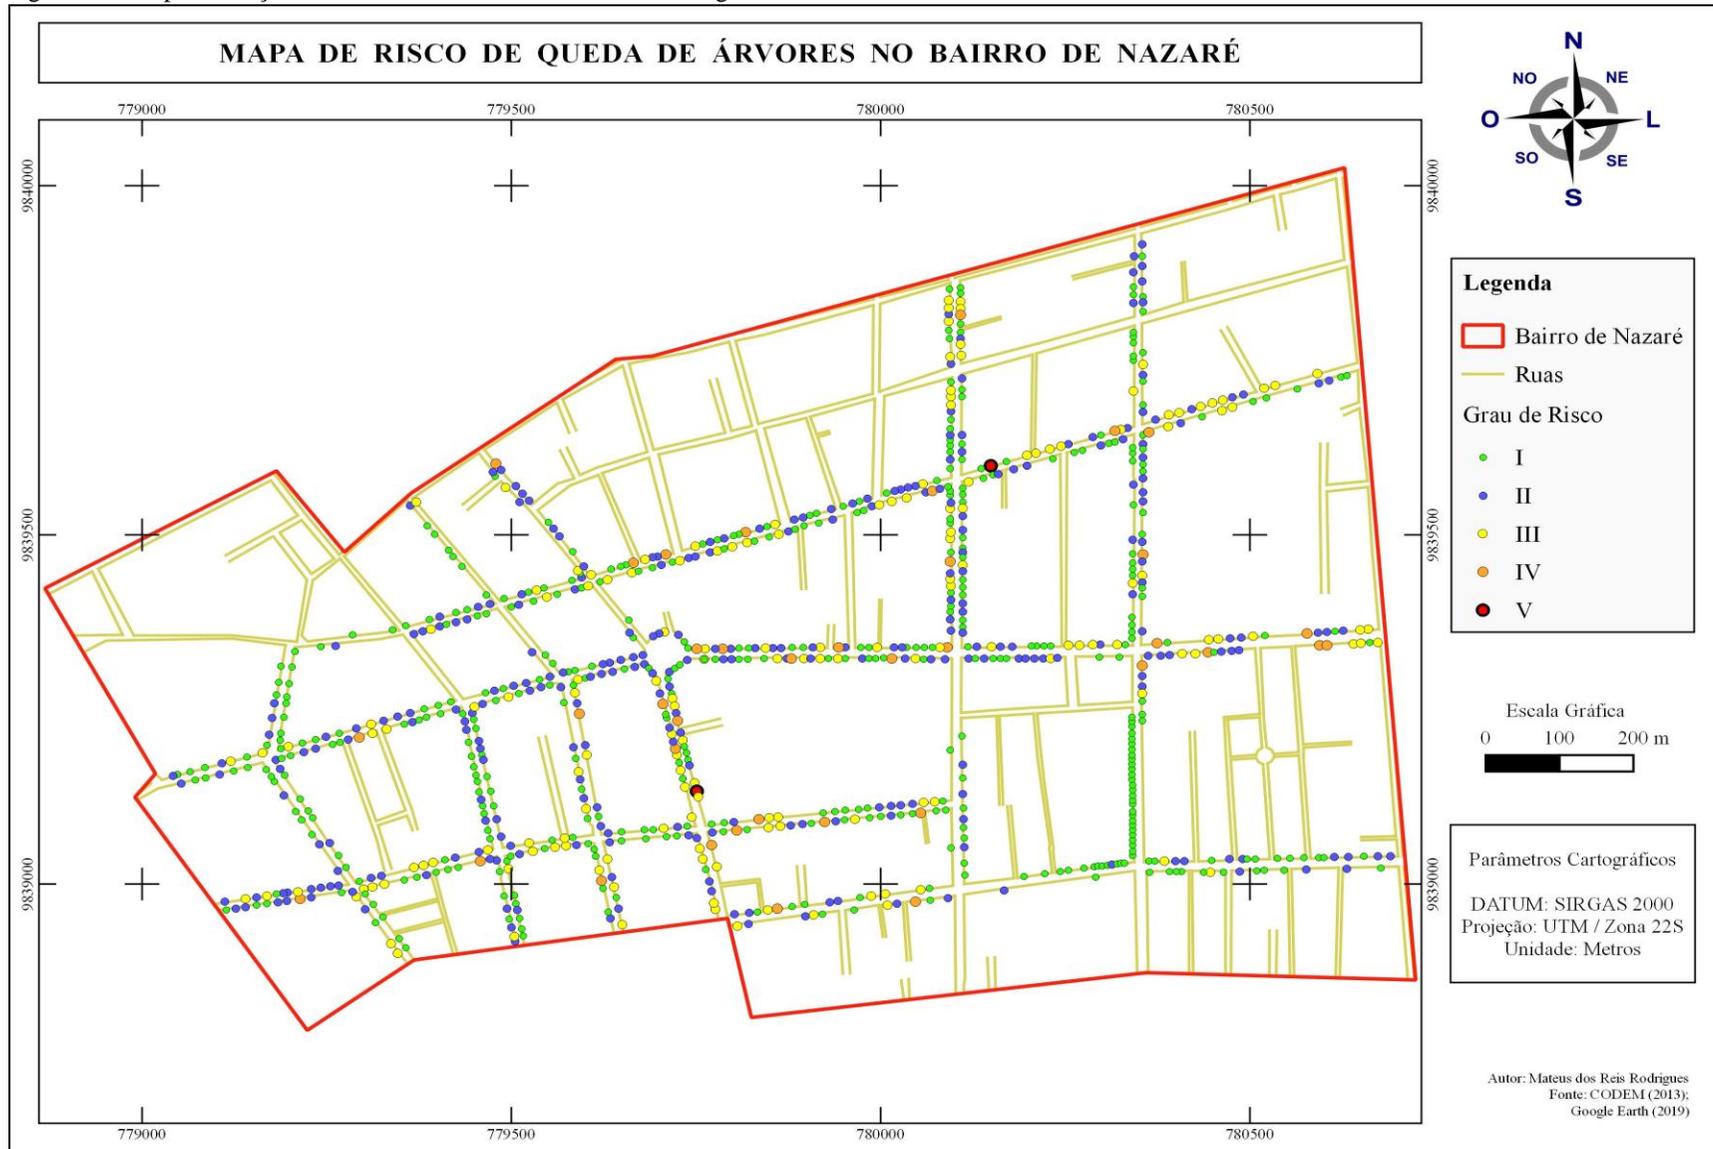
Figura 15 – Espacialização das árvores avaliadas de acordo com o grau de risco.

Por via de regra, verificou-se que os principais problemas agravantes para o risco de queda estão relacionados ao porte do indivíduo (altura) e problemas estruturais (Figura 16) em decorrência da falta de ações adequadas de manejo pós-plantio e na fase adulta, foram também encontrados problemas fitossanitários (Figura 17), todavia, sem grande representatividade comparada aos problemas estruturais, embora necessitem de manejo específico. Em termos de seção da árvore, os maiores problemas estavam ligados as más condições biomecânicas na base do tronco (Figura 18) e na copa (Figura 19), resultados também encontrados por Sampaio et al. (2010) e Pereira et al. (2011), reforçando a idéia de que a principal causa para o declínio e queda de árvores, em muitos casos, está relacionada a urbanização e ausência de práticas adequadas no trato da arborização.
