**ANÁLISE DO USO E OCUPAÇÃO DO SOLO E MAPEAMENTO DE ÁREAS
ATERRADAS EM ABAETETUBA – PA**

Dissertação apresentada ao Programa de Pós-Graduação em Gestão de Riscos e Desastres na Amazônia, do Instituto de Geociências da Universidade Federal do Pará, em cumprimento às exigências para obtenção do grau de Mestre em Gestão de Riscos e Desastres Naturais na Amazônia.

No dia 04 de janeiro de 2014, no Município de Abaetetuba – PA, houve um colapso de aterro no Bairro São João, que afetou cerca de 67 (sessenta e sete) famílias, de modo que 13 (treze) casas foram destruídas e 49 (quarenta e nove) interditadas. Segundo o Serviço Geológico do Brasil, a área em que ocorreu o desastre foi aterrada paulatinamente pelos moradores de forma irregular (com aterro composto por areia, argila, lixo e caroços de açaí), e sem o devido acompanhamento do Poder Público. Portanto, o presente trabalho possui o objetivo principal de realizar análise de uso e ocupação do solo – a partir de análise multitemporal por meio do algoritmo *Maximum Likelihood* – da área urbana do Município, bem como o mapeamento de áreas aterradas ao longo das Áreas de Preservação Permanente – APP localizadas no entorno da Cidade, com

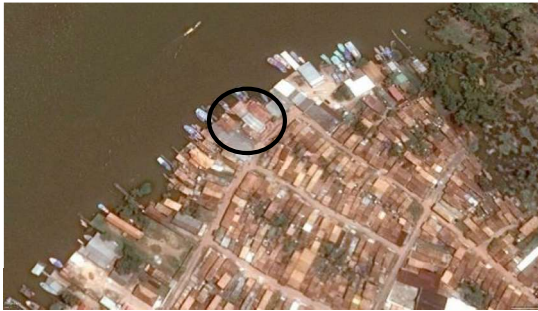
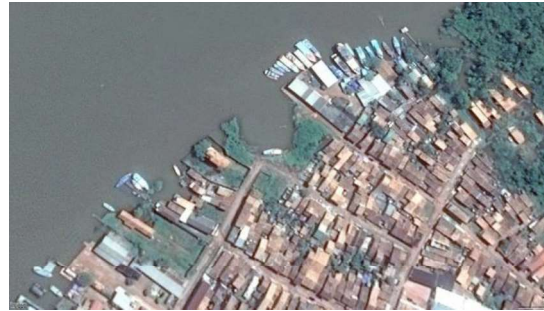
Figura 1: Ilustração do Bairro São João. (A) Antes do colapso – 2013. (B) Depois do colapso de aterro – 2018.

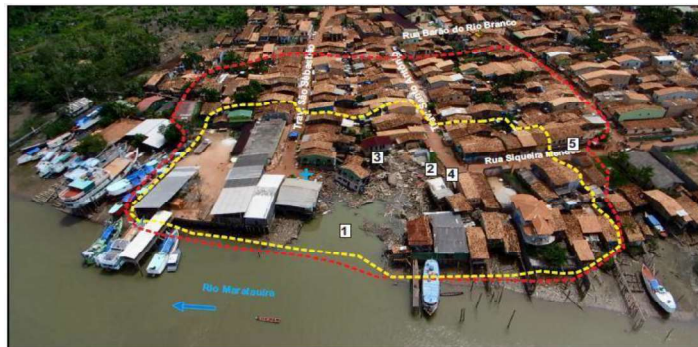
Figura 2: Rua Siqueira Mendes com a delimitação de espaços sujeitos ao risco à colapso de aterro (linha pontilhada amarela) e área de interdição (linha pontilhada vermelha).

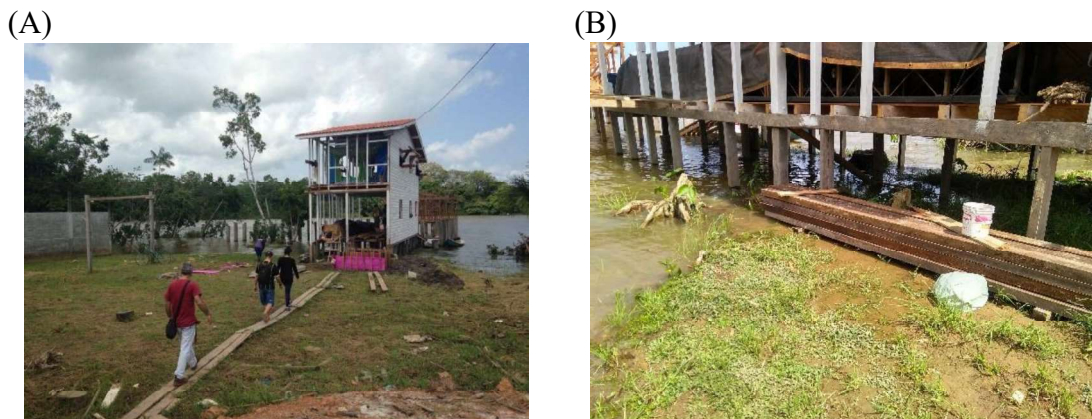
O ponto “P3” é localizado há alguns metros do ponto “P2”, ainda no Bairro Algodão. A área trata-se de uma planície de inundação do Rio Abaeté na qual está ocorrendo gradativamente o aterramento com piçarra e materiais de construção. A Figura 11 (A e B) demonstra a intervenção que estava sendo realizada no momento da visita. Ao entrevistar o proprietário da área e da construção, foi informado que a obra está ocorrendo no local há cerca de 03 (três) meses e que a edificação é referente a instalação de um trapiche de atracação de embarcações. No primeiro andar seria o trapiche e no segundo a residência do proprietário. No local foi identificada a existência de vegetação rasteira e um dos trabalhadores na obra informou que a maré avança cerca de 03 (três) metros no terreno quando está cheia (no momento estava enchendo).

Figura 11 - Ponto “P3”. (A) Visão geral da área visitada. (B) Construção em planície de inundação.

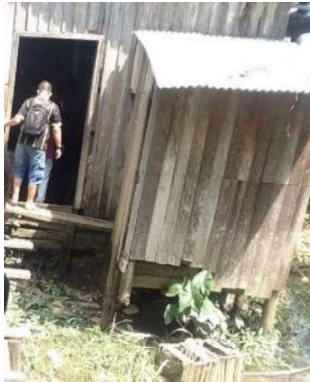
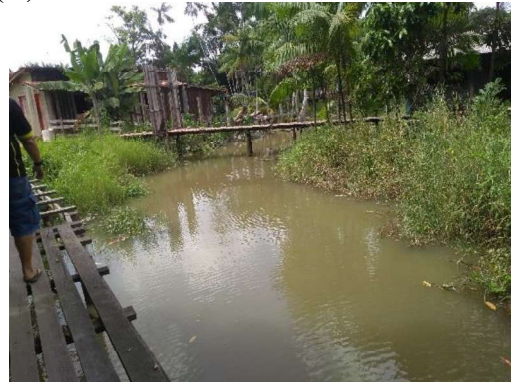
O ponto “P4” encontra-se ao fim da Travessa Crisanto dos Passos Lobato, no Bairro Algodão. A área consiste em uma planície de inundação onde foram estabelecidas residências em palafitas (suspensas). Os moradores da residência (figura 13) em que houve aplicação da ficha e do questionário de campo exercem a atividade de fabricação e manutenção de peças de embarcações no local e residem na localidade há 20 (vinte) anos. Foi relatado que há alguns meses perceberam que parte da casa está cedendo, mas que não sabem identificar o motivo. No entanto, nas imediações da residência foram identificados troncos inclinados, fato este que pode indicar a ocorrência de erosão fluvial.

Figura 13 - Ponto “P4”. (A) Residência. (B) Pontes de acesso a residência em que houve entrevista e às demais moradias.

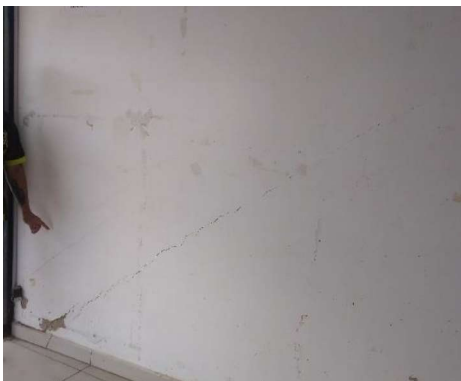
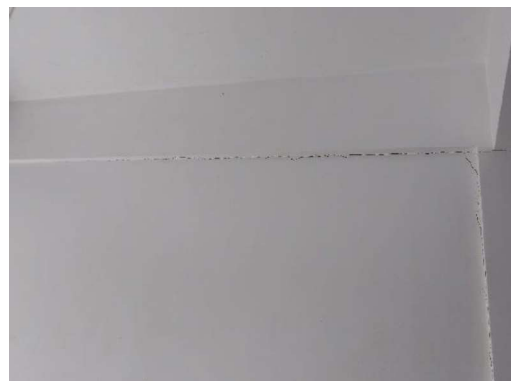
O ponto “P5” é localizado na Travessa Tiradentes, de encontro com a Rua Justo Chermont, no Bairro Centro. Neste há uma edificação de 02 (dois) pavimentos com estrutura de alvenaria, onde no pavimento térreo há uma empresa do ramo de vendas de rações. O pavimento superior é utilizado como residência. Ao entrevistar a moradora, foi relatado que esta reside há 02 (dois) anos no local e que não foram os residentes atuais que construíram a casa. Contudo, informou que a área foi aterrada com restos de material de construção e que há 06 (seis) meses surgiram trincas em uma das paredes laterais. Há suspeita de que a origem das destas esteja atrelada a intervenções realizadas no trapiche localizado ao lado da moradia. Na figura 14 é possível observar as trincas, que possuem cerca de 0,03 cm.

Figura 14 - Ponto “P5”. (A) e (B) Trincas.

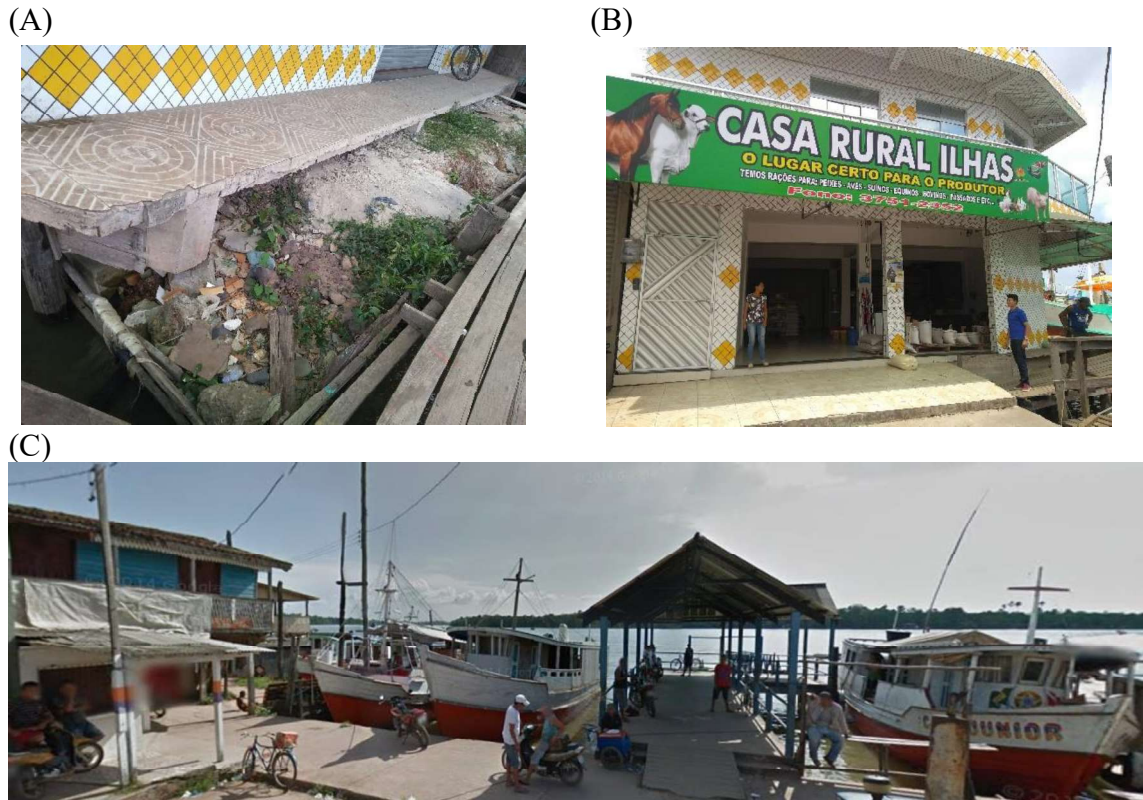
Foi observado ainda que existe uma estrutura de madeira para conter parte do aterro lançado na área da edificação às margens do rio. Na imagem abaixo consta tal estrutura (A), bem como a imagem do mesmo local nos anos de 2018 (B) e 2012 (C).

Figura 15 - Ponto “P5”. (A) estrutura de madeira para evitar o escorregamento de aterro para o rio. (B) Edificação em 2018. (C) Edificação em 2012.

Na imagem de 2012 (C) pode-se identificar que a estrutura predominante da edificação (casa azul de janelas marrons) era madeira. No entanto, a imagem referente ao ano de 2018 (B) demonstra que 06 (seis) anos a estrutura da casa foi modificada para predominantemente (ou totalmente) alvenaria. Essa comparação reforça a afirmativa de CARVALHO (2015), no trabalho que desenvolveu a respeito do desastre ocorrido em Abaetetuba, no qual atesta que:

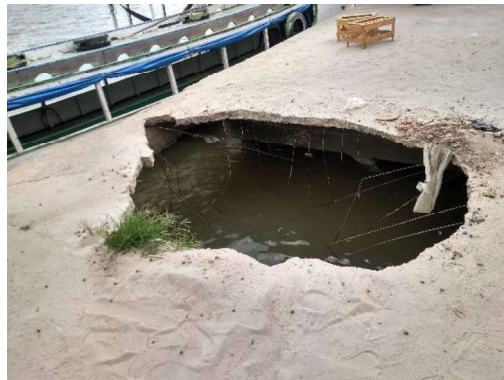
O ponto “P7” também faz parte da zona comercial da orla da Cidade e é localizado ainda no Bairro Centro, há cerca de 450 (quatrocentos e cinquenta) metros do ponto “P6” e, do mesmo modo, não foram aplicadas entrevistas. O registro desse ponto se dá em decorrência da identificação do processo erosivo identificado *in loco* (Figura 17).

Figura 17 - Ponto de observação “P7” – Erosão na orla da Cidade.

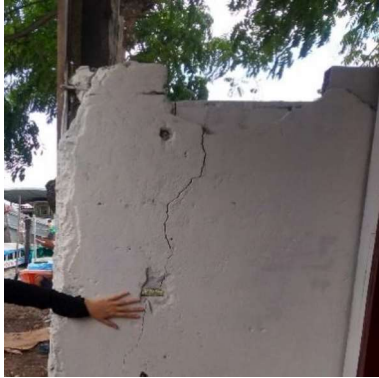
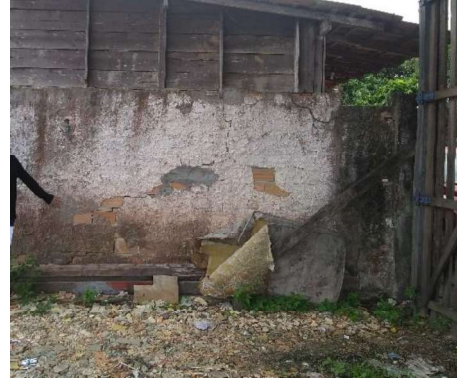
O ponto “P8” é localizado na Rua Marcílio Dias, no Bairro São João, e consiste no depósito de uma empresa. Foi identificado na área a existência de um porto que possui contenção contra erosão fluvial. O proprietário do imóvel reside há 10 (dez) anos na área e relatou que já identificou trincas na área, cujo problema é recorrente, e que para mitigar a situação, que era crítica principalmente às margens do rio, instalou a barreira de contenção para impedir o escorregamento do aterro para o rio.

Foi relatado ainda que antigamente na área havia uma serraria que foi aterrada com serragem e caroços de açaí e que todas as edificações vizinhas foram construídas sob o mesmo aterro. O morador julga que este seja o motivo da população sentir tremores na terra todas as vezes que caminhões circulam pela área. Na figura 18 é possível identificar o estado atual da área, que apresenta trincas que variam de aproximadamente 0,04 cm a 0,08 cm, bem como a

Figura 18 - Ponto “P8”. (A) Trincas de aproximadamente 0,04 cm. (B) Trincas de aproximadamente 0,08 cm. (C) Barreira de Retenção.

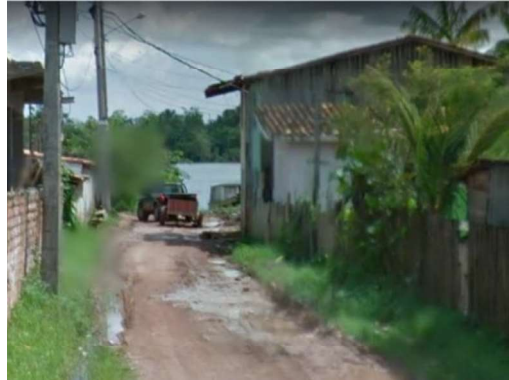
Figura 19 - Ponto “P9”. Rua onde a entrevista foi realizada.

A Figura 19 há uma imagem extraída do *Google Street View* que ilustra a área e, inclusive, apresenta a residência de dois pavimentos sendo ainda de estrutura de madeira. No momento da entrevista pode-se observar que a estrutura era totalmente de alvenaria. Este é mais um fator que indica que as ocupações localizadas às margens dos rios ainda sofrem

mudanças/intervenções.

O ponto “P9” é localizado na Travessa Dom Pedro I, no Bairro São João, e consiste em uma residência de 02 (dois) pavimentos estabelecida há aproximadamente 20 (vinte) metros de uma rampa existente às margens do Rio Maratauíra. A proprietária do imóvel informou que reside na localidade há 40 (quarenta) anos e que nunca surgiram trincas na residência, porém, que construções próximas apresentam esse problema. Esta relatou ainda a ocorrência de processo erosivo nas residências localizadas às margens do rio e que esse fato motivou a construção da rampa que, para os moradores, seria uma alternativa para mitigar o problema.

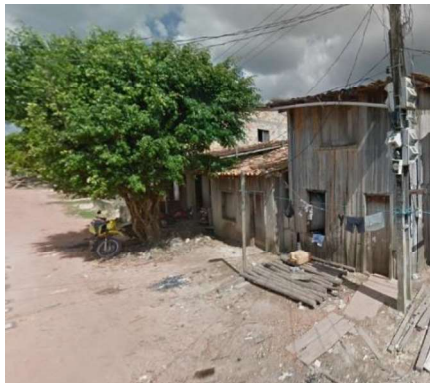
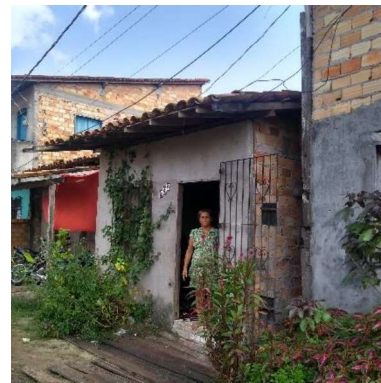
O ponto “P11” é referente a uma residência pertencente ao Bairro São João. É posicionada ao lado de uma das casas interditadas pela Defesa Civil, há aproximadamente 20 (vinte) metros da cratera existente no local pós-desastre. A moradora reside há 35 (trinta e cinco) anos no Bairro e relatou que em sua moradia foram identificadas algumas trincas próximas ao telhado, porém, após análise técnica foi informado a mesma que a origem da trinca está relacionada a problemas no reboco (Figura 21).

Figura 21 - Ponto “P11”. (A) Área em 2012, (B) Área em 2018.

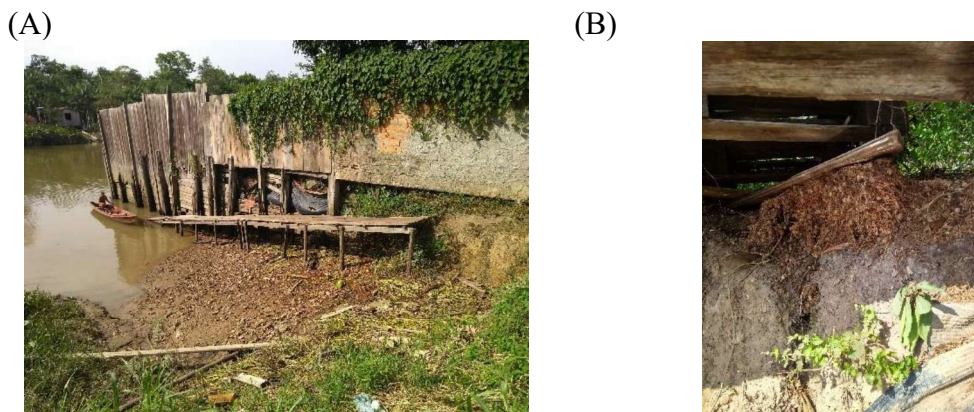
O ponto “P13” está inserido na Avenida Espírito Santo, no Bairro Francilândia, nas proximidades do Instituto Federal de Educação, Ciência e Tecnologia – Campus Abaetetuba, a cerca de 500 (quinhentos) metros do ponto “P12” porém, é localizado às margens do Rio Jarumã. Este ponto foi registrado devido ao fato de que o local é utilizado como ponto de atracação de algumas embarcações e neste pode-se observar de forma nítida o tipo de aterro lançado na área. Estima-se que o aterro lançado nesta possua aproximadamente 03 (três) metros de altura e possua a mistura de caroços de açaí e piçarra (Figura 23).

Figura 23: Ponto de observação “P13”. (A) Área de atracação de embarcações. (B) Aterro.
