**ANÁLISE DE PERDAS ECONÔMICAS GERADAS PELA EROSÃO EM AMBIENTE
PRAIANO: CASO DA PRAIA DE AJURUTEUA – BRAGANÇA/PA**

Dissertação de mestrado apresentado ao Programa de Pós-Graduação em Gestão de Riscos e Desastres Naturais na Amazônia - PPGGRD do Instituto de Geociências-IG da Universidade Federal do Pará, como requisito para a obtenção do grau de mestre em Gestão de Riscos e Desastres Naturais.

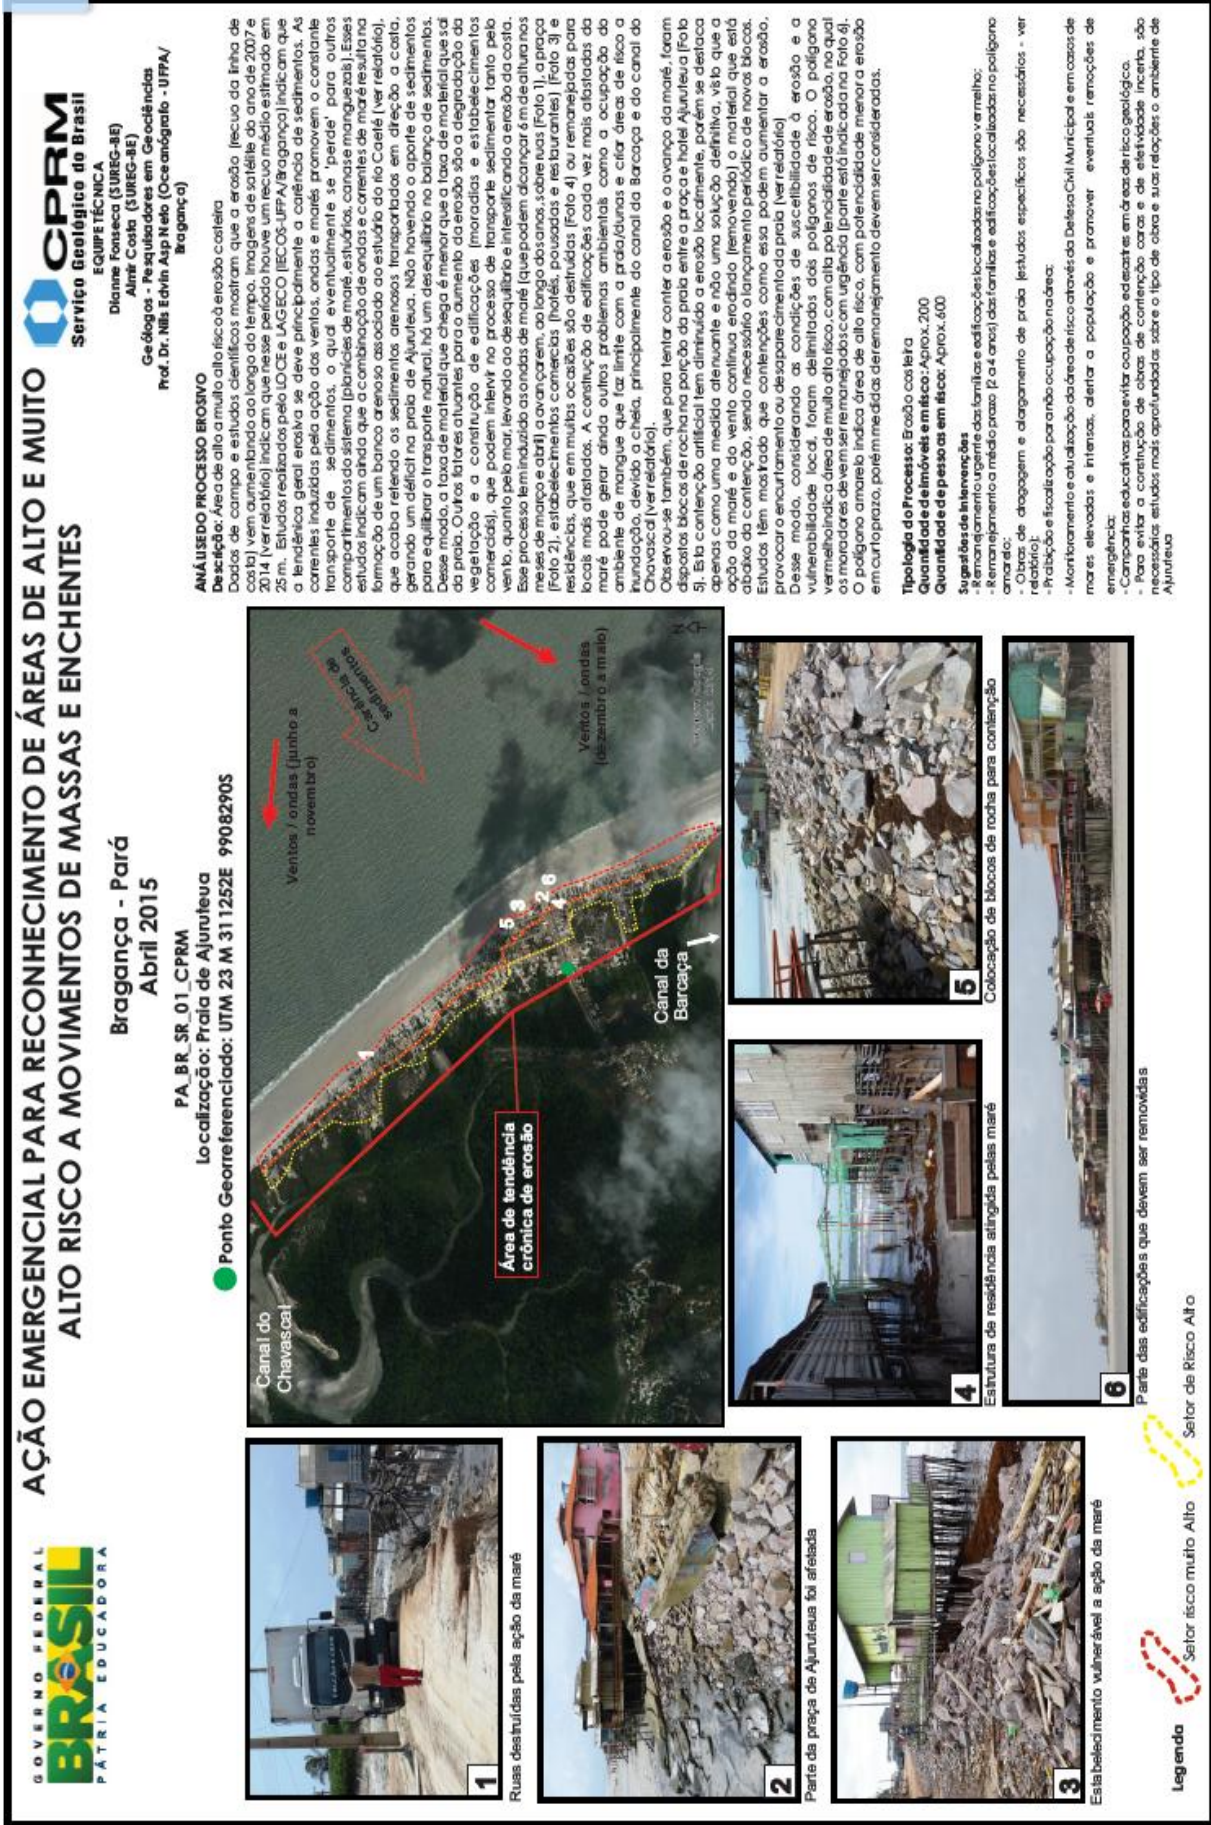
Figura 3- Zoneamento de risco ambiental na área de Ajuruteua.

Contudo houve uma queda de 25% no movimento financeiro dos estabelecimentos localizados em torno do desastre. Segundo dados da Defesa Civil de Bragança-Pá, a área de Ajuruteua já se encontra mapeada pelo Serviço Geológico do Brasil-CPRM (Figura 3) e cadastradas pela Secretaria de Patrimônio da União-SPU, onde 23 edificações foram atingidas pelo desastre (Erosão Marinha), 129 casas encontram-se na área de alto risco (área vermelha), na iminência de serem atingidas e, na área amarela encontram-se 527 imóveis.

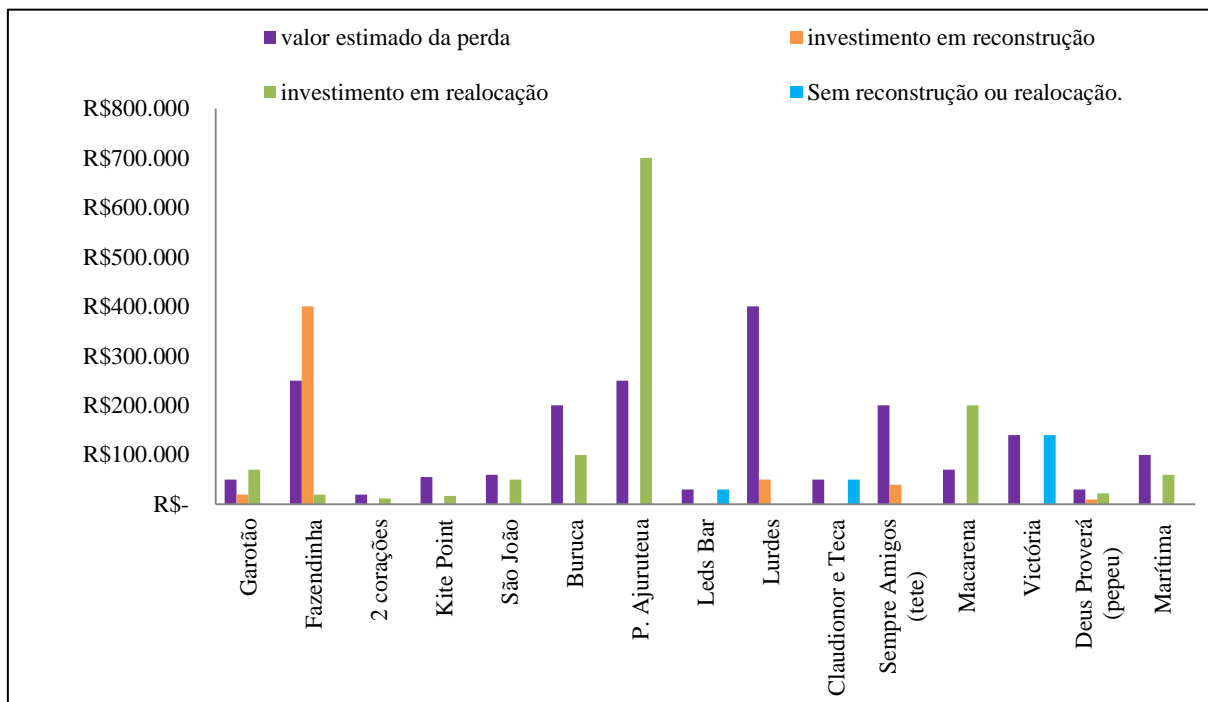
Calculados a partir da soma de valores, estimados, dos respectivos prejuízos e/ou investimentos, identificou-se que, a perda total destas 15 edificações está na ordem de R\$ 1.905.000,00, sendo feitos investimentos para reconstrução na ordem de R\$ 520.000,00 e/ou investimentos de R\$ 1.251.000,00 na realocação (em outros terrenos) e 3 proprietários absorveram seus respectivos prejuízos, que somados dão R\$ 220.000,00 por não terem condições de reinvestir, reconstruir ou realocar seus imóveis para uma tentativa de recuperação econômica (Figura 8a).

Figura 8- (a) Edificações com perda total. (b) Edificações com perda parcial.

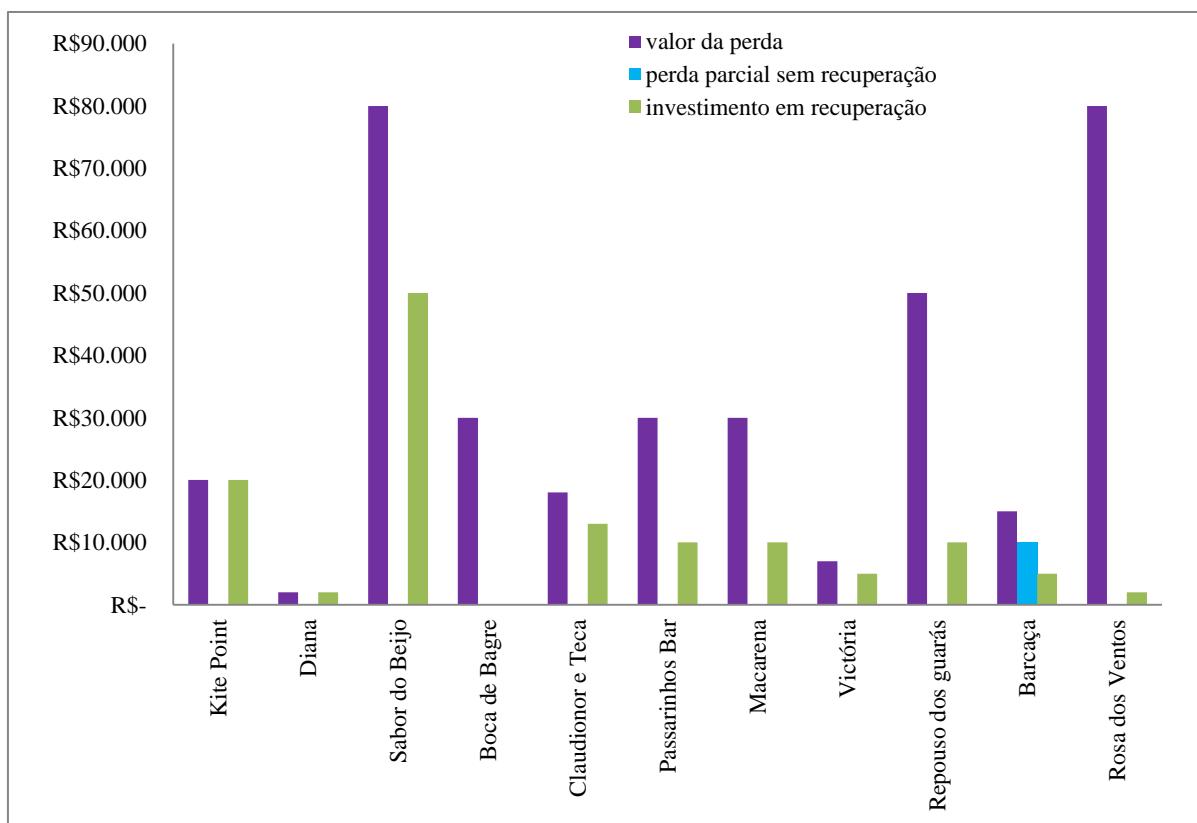
(b)

Por outro lado, neste mesmo período, 11 edificações tiveram perdas parciais em decorrência da dinâmica de maré em períodos de sizígia. Estas perdas parciais somadas totalizaram um montante de R\$ 362.000,00. Os respectivos proprietários fizeram investimentos em recuperação de suas propriedades, na ordem total de R\$ 127.000,00 (Figura 8b).

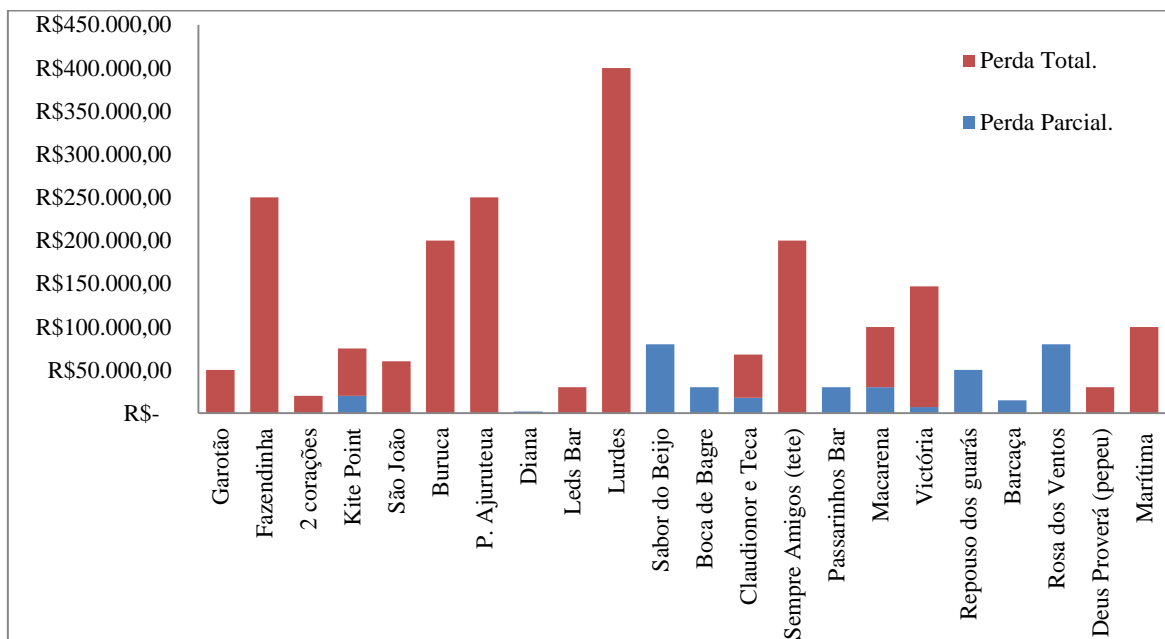
Figura 9- (a) Perdas parcial e total no período. (b) Investimentos financeiros.

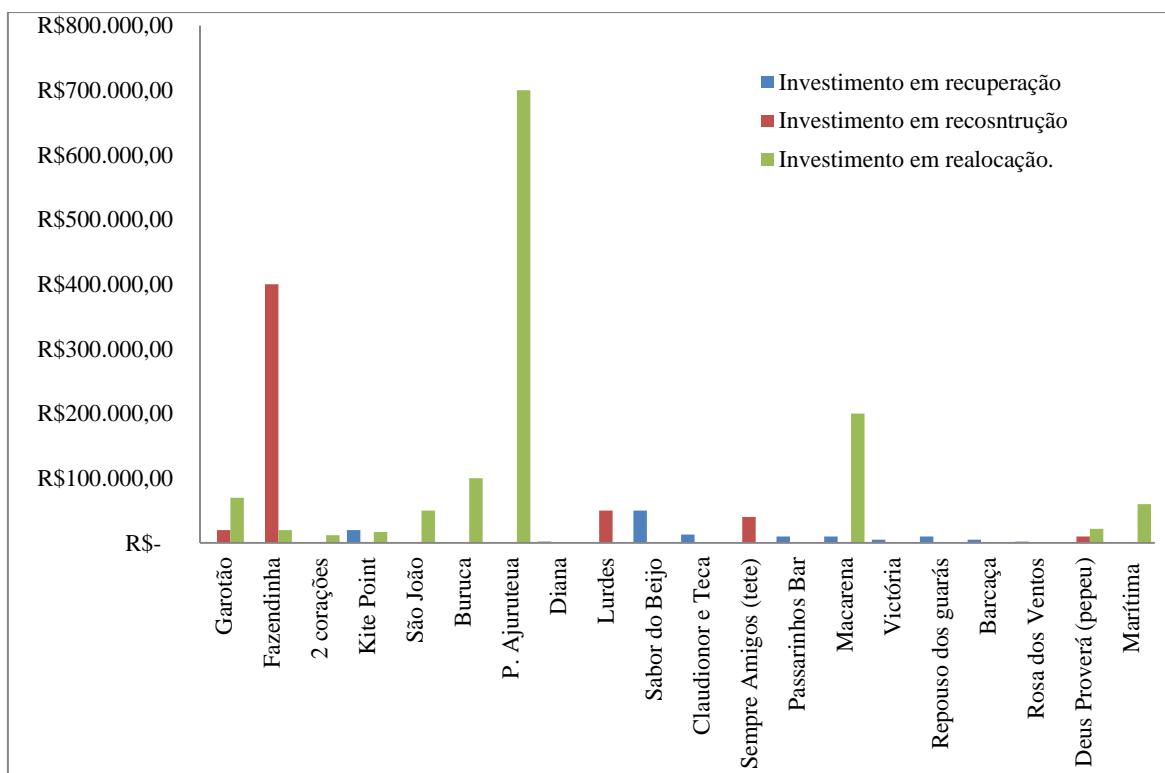
(b)

Da mesma forma houve a contabilização dos investimentos financeiros por parte de 6 (seis) proprietários, e estes investimentos foram executados em momentos distintos e provocados por eventos diferentes. Assim, estes chegam a um montante de R\$ 1.898.000,00 no período, com uma demanda de R\$ 127.000,00 em recuperação, R\$ 520.000,00 em reconstrução e R\$ 1.251.000,00 em realocação dos imóveis (Figura 9).

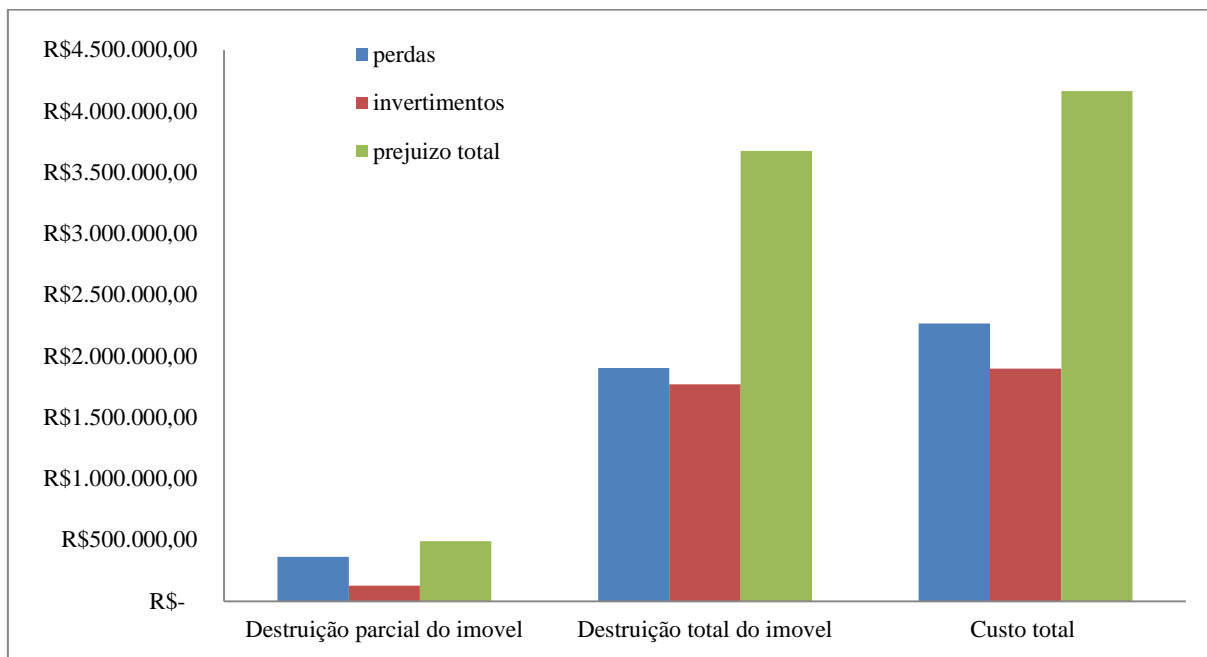
Figura 10- Custos efetivos das perdas e investimentos.

O Custo Efetivo estimado das perdas geradas pela erosão marinha em Ajuruteua-PA, conduz a soma dos prejuízos gerados pelas perdas e investimentos, com R\$489.000,00 nas edificações que tiveram destruição parcial do imóvel e, R\$3.676.000,00 nas edificações com destruição total do imóvel. Totalizaram diretamente aos proprietários dos estabelecimentos pesquisados, um custo/prejuízo geral na ordem R\$ 4.165.000,00 vinculado a perda parcial e/ou total de seus imóveis juntamente com os investimentos em recuperação, reconstrução ou realocação (Figura 10).

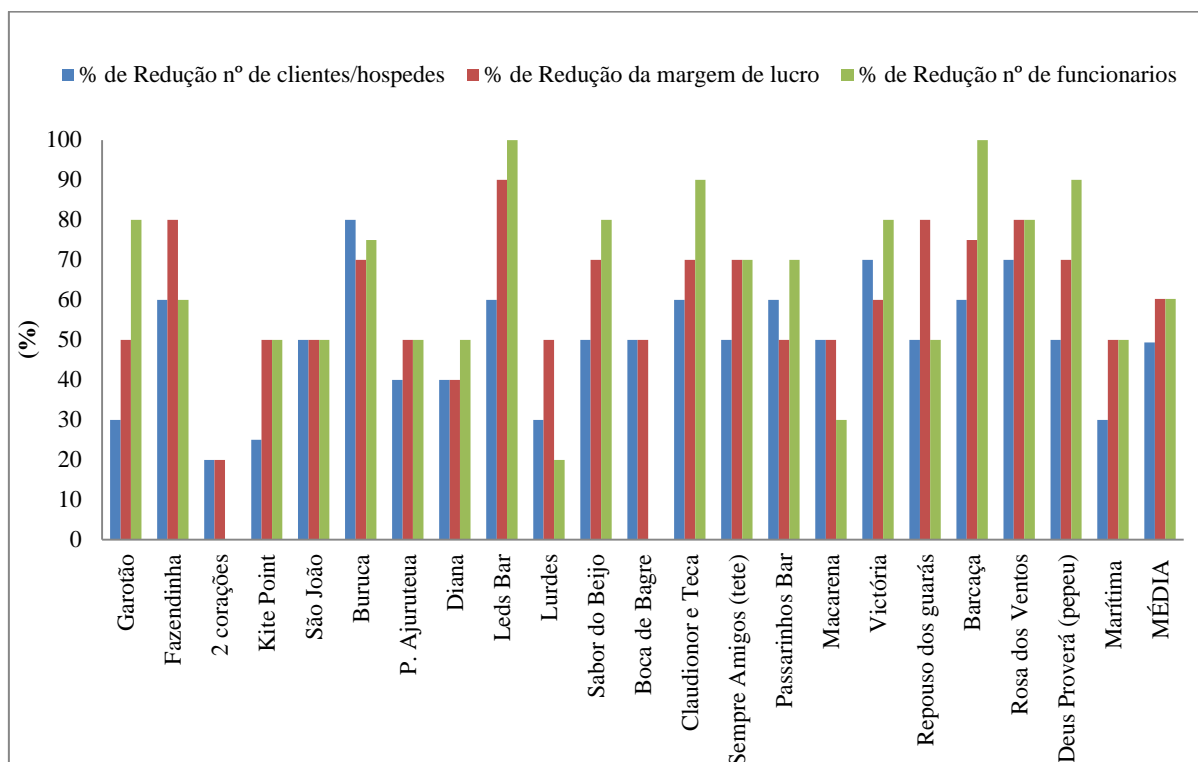
Figura 11- Efeitos indiretos (externos), dos prejuízos causados pela erosão marinha.

Os dados apontam que houve uma queda no número de clientes/hospedes (média de 49%), esta redução refletiu na queda da margem de lucro (média de 60%) nos estabelecimentos pesquisados. Assim como foi observado a redução do número de funcionários, que variou de 100%, onde teve perda total, a 20% no estabelecimento que teve menor efeito externo, por ter melhor localização e melhor público de clientes (Figura 11).
